# **Avaliação da superfície do pavimento da Rodovia Vicinal Alcides Soares**

Faculdade Galileu

# Evaluation of the pavement surface of the Vicinal Alcides Soares Highway / BTC-010

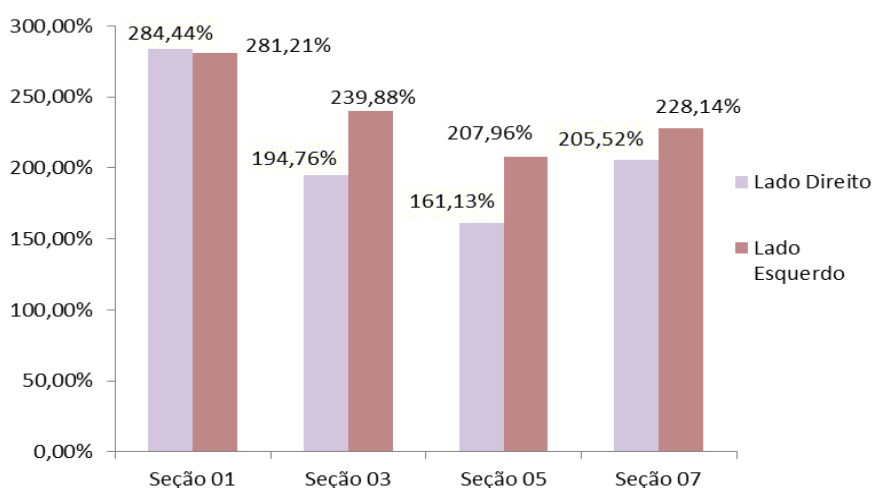
FIGURA 03 – ÍNDICES DE GRAVIDADE GLOBAL

Através da Figura 03 e 04, podemos analisar o índice de gravidade global da seção 01, em que ambas as faixas foram classificadas como péssima, no qual a faixa da direita teve o percentual de 248,44% e a faixa da esquerda de 281,21%. Os defeitos que contribuem para a degradação do pavimento são os afundamentos consolidados, as trincas interligadas do tipo

Na terceira seção a faixa direita e esquerda obtiveram os seguintes índices de 194,76% e 239,88% (Figura 03), respectivamente, sendo consideradas como péssimas. Estas apresentaram os mesmos defeitos da anterior, destacando-se os afundamentos consolidados, as trincas FC-03 e o desgaste, como mostra a Figura 04.

Conforme a Figura 03 é possível analisar o índice de gravidade global da quinta seção, no qual a faixa da direita teve um resultado de 161,13% e a faixa esquerda de 207,96%, ambas obtiveram classificação péssimas. Os defeitos mais frequentes neste trecho foram às trincas FC-01, afundamento consolidado e desgastes, conforme Figura 04.

Na seção 07 o índice ficou de 205,52% na faixa direita e 228,14% na faixa esquerda, ambos classificados como péssimos, sendo os defeitos frequentes as trincas FC-01, desgastes, trincas FC-03 e afundamentos consolidados.

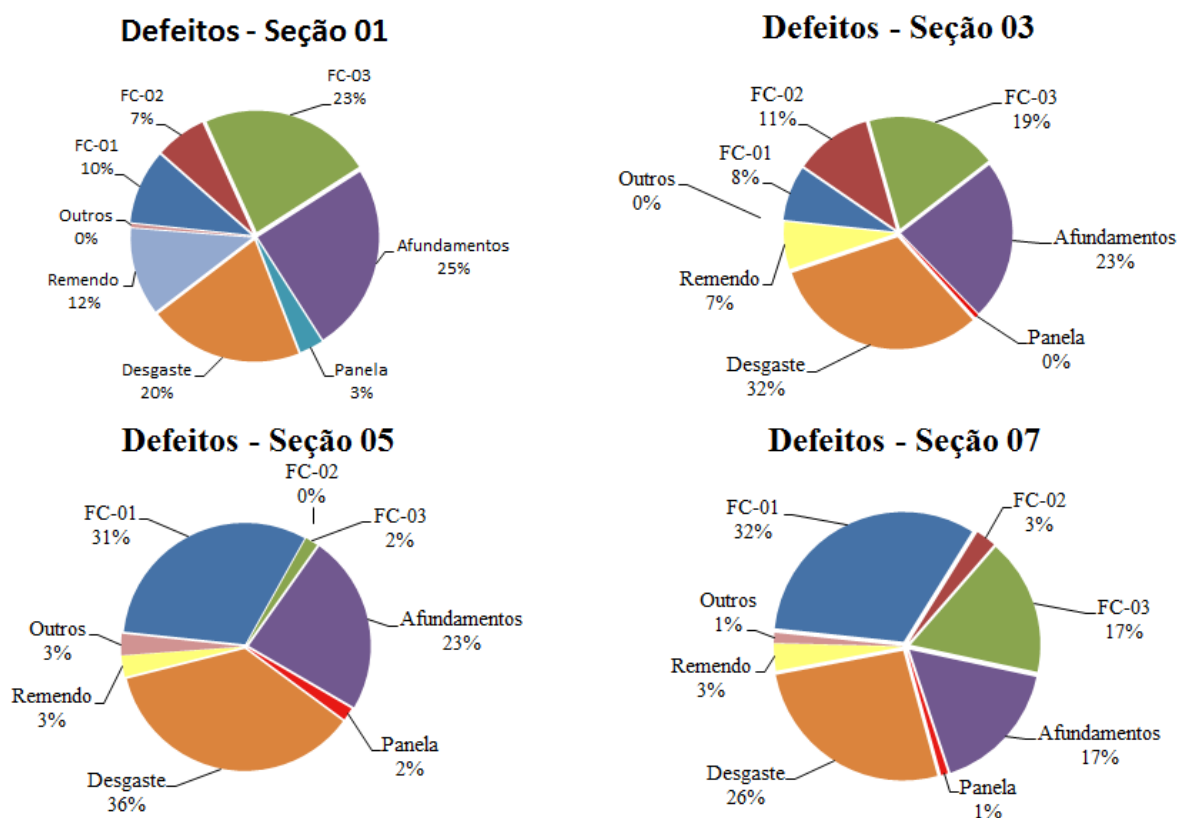
FIGURA 04 – Defeitos das Seções

“couro de jacaré” e “bloco” com erosões nas bordas e os desgastes.

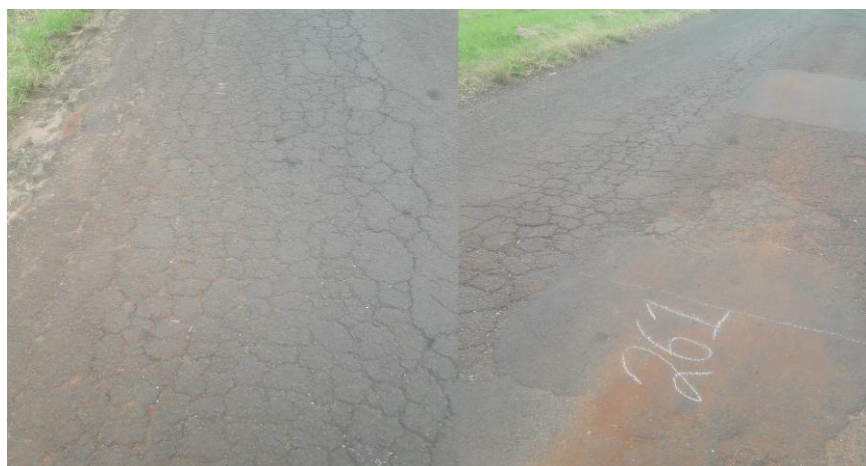
FIGURA 05 – Defeitos trincas FC-03 desgastes e remendo.

As trincas que compõem a classificação FC-03 podem ser correlacionadas com as deformações causadas pela repetição do tráfego, dimensionamento incorreto das camadas e camadas saturadas (YOSHIKANE, 2005 Apud Silva e Silva, 2018).

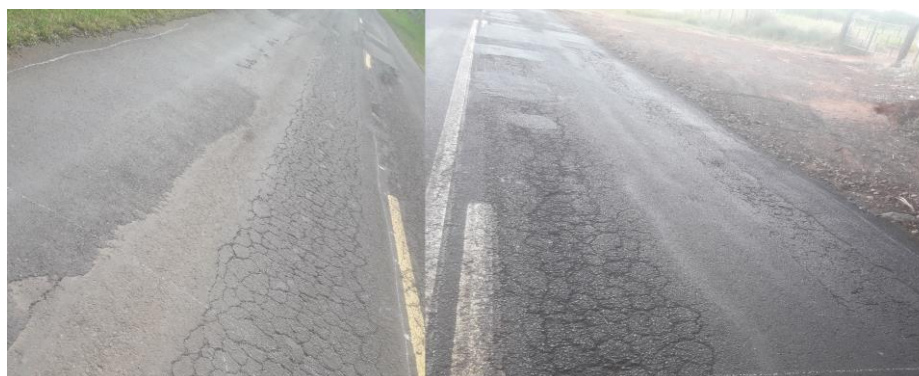
Segundo Bernucci (2008) os afundamentos podem ser ocasionados pela má compactação das camadas inferiores, excesso de ligante e presença de solos com alto índice de umidade, popularmente chamado de solo “borrachudo”.

FIGURA 06 – Defeitos: Afundamentos, trincas FC-03, remendo e desgastes.

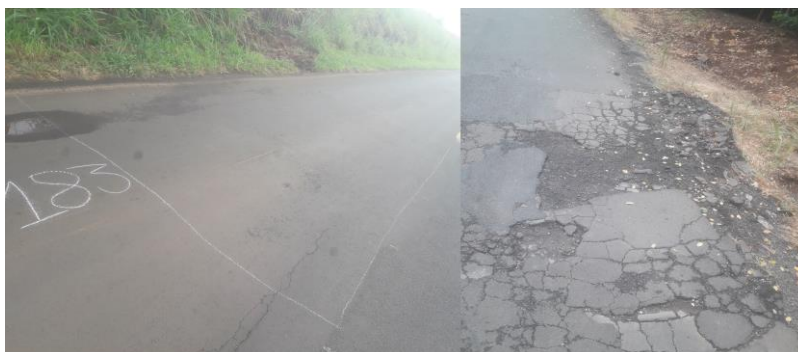
FIGURA 07- Defeitos: Escorregamento, afundamento, FC-03 e FC-01.

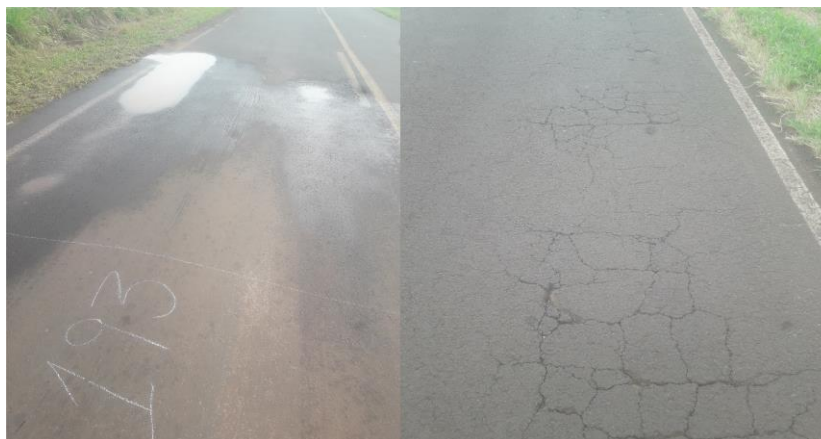
FIGURA 08 – Defeitos: Afundamentos, desgastes e FC-03.

Analisando todas as seções, podemos perceber que os defeitos que mais prejudicam o pavimento do trecho estudado são os afundamentos. De acordo com Nascimento (2018) os afundamentos são caracterizados por depressões no pavimento, causando irregularidades nas camadas, o mesmo provoca o acúmulo de água que ocasiona o aparecimento de outros defeitos, podendo ter sua origem no elevado número de veículos que trafegam

diariamente. Marcato e Oliveira (2019) diz que os afundamentos também podem ser ocasionados pela má compactação das camadas inferiores, capa asfáltica de baixa estabilidade ou até mesmo pela percolação da água para a camada inferior devido às fissuras na camada superficial.

As trincas interligadas tipo FC-03 são as trincas que possuem erosões nas bordas, podendo ser “couro de jacaré” e/ou “bloco”, as mesmas têm origem pela repetição dos esforços ocasionados pelo tráfego, causando a fadiga do material da camada superficial (MARCATO e OLIVEIRA, 2019).

De acordo com Haiden (2018) a forma mais adequada de conservação para a via analisada seria a restauração, no qual visa restabelecer as condições de tráfego, proporcionando um novo dimensionamento do pavimento, para que possa suportar as cargas advindas do tráfego.

E de suma importância realizar as melhorias da mesma, no qual via realizar operações que acrescentem novas características ou modificações da existente. No caso da Estrada Alcides Soares as melhorias propostas seriam de instalações do sistema de drenagem, pois em praticamente todo o percurso o mesmo não existe, causando erosões nos bordos da estrada.
