# **MANIFESTAÇÕES PATOLÓGICAS EM DUAS OBRAS DE ARTE ESPECIAL DE CONCRETO ARMADO NA CIDADE DE BOTUCATU – SP**

FACULDADE GALILEU

Foi feito um estudo de caso em duas obras na cidade de Botucatu, SP, sendo uma ponte e um viaduto. O critério para avaliar as manifestações patológicas presente na estrutura destas duas obras e suas prováveis origens e determinação do melhor método de correção foi por meio de análise visual e registro fotográfico, tendo como referência a metodologia proposta por Sousa *et al.* (2017).

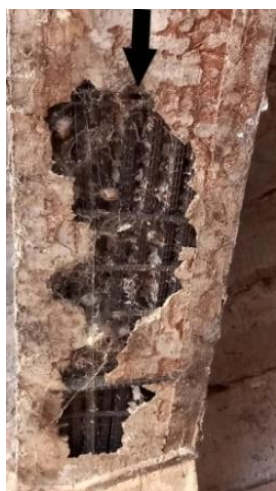
Segundo a NBR 6118 (2014), a armadura tem que possuir um recobrimento mínimo previsto em projeto para a durabilidade da estrutura e altamente dependente das propriedades do concreto e da espessura e qualidade do concreto. Na Figura 5, observa-se na ponte visitada uma parte da viga que está exposta à armação sem a camada de cobrimento do concreto ocorrendo à oxidação e deterioração do concreto. Para a recuperação desta patologia a indicação seria reposição de armadura danificada, aumentar a espessura da camada de concreto e impermeabilizar as áreas com maior ocorrência de umidade (SOUSA *et al.*, 2017).

FIGURA 5 - Cobrimento insuficiente de concreto na viga da ponte localizada na Rua Curuzu Botucatu, SP.

| OBRAS | PATOLOGIAS ENCONTRADAS | POSSÍVEIS CAUSAS | POSSÍVEIS SOLUÇÕES | CONDIÇÃO | ESTRUTURAL | FUNCIONAL | DURABILIDADE |
|---|---|---|---|---|---|---|---|
| Ponte Rua Curuzu | Cobrimento insuficiente de concreto na viga | Falhas do recobrimento mínimo previsto em projeto | Reposição de armadura danificada aumentar a espessura da camada de concreto. | Boa | A estrutura apresenta danos pequenos e em áreas, sem comprometer a segurança estrutural. | A OAE apresenta pequenos danos que não chegam a causar desconforto ou insegurança ao usuário. | A OAE apresenta pequenas e poucas anomalias, que comprometem sua vida útil, em região de baixa agressividade ambiental. |

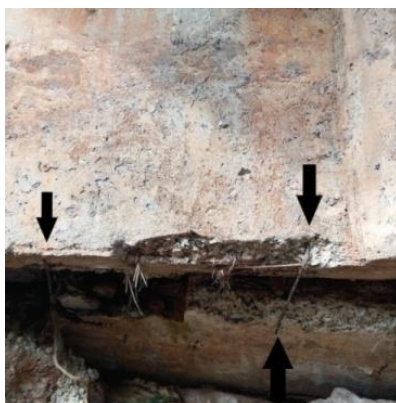
As corrosões da armadura são manifestação patológica que ocorre na exposição da armadura com a água resultando em uma reação de oxidação. As principais causas são relacionadas a erro de lançamento e adensamento do concreto e deformação da estrutura por motivos de sobrecarga, desagregação do concreto e cobrimento insuficiente da armadura (SOUSA *et al.*, 2017).

Na Figura 6, observa-se na ponte visitada uma das vigas acabou excedendo e deixando a armadura exposta.

FIGURA 6 - Corrosão da armadura exposta da ponte localizada na Rua Curuzu Botucatu, SP.

Para a recuperação desta patologia seria remover parcial ou total da armação danificada e substituir por outra. Por fim, em casos mais graves, o reparo da peça pode ser feito com reforço estrutural (SOUSA *et al.*, 2017). No entanto, para Souza *et al.*(2018), a recuperação da armadura exposta deve ser feito uma limpeza para retirar a oxidação e medido a espessura da barra de aço em exposição, caso haja uma perda reduzindo 5% da área da seção transversal da barra dever ser substituído por outra barra de diâmetro igual ou superior e recomposição da área

| OBRAS | PATOLOGIAS ENCONTRADAS | POSSÍVEIS CAUSAS | POSSÍVEIS SOLUÇÕES | CONDIÇÃO | ESTRUTURAL | FUNCIONAL | DURABILIDADE |
|---|---|---|---|---|---|---|---|
| Ponte Rua Curuzu | Corrosão da armadura | Erro de lançamento e adensamento do concreto | Dever ser substituído por outra barra de diâmetro igual ou superior e recomposição da área com concreto. | Boa | A estrutura apresenta danos pequenos e em áreas, sem comprometer a segurança estrutural. | A OAE apresenta pequenos danos que não chegam a causar desconforto ou insegurança ao usuário. | A OAE apresenta pequenas e poucas anomalias, que comprometem sua vida útil, em região de baixa agressividade ambiental. |

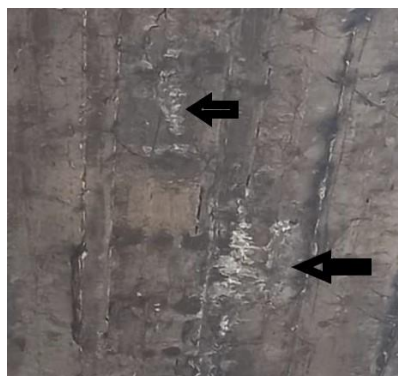
Na Figura 7, observa-se no centro do tabuleiro da ponte ocorrem manchas de carbonatação. Sobre isso, o DNIT (2016) indica que estas manifestações patológicas podem no início não causar grandes preocupações. No entanto, podem derivar para outras manifestações mais graves. Este problema pode ser evitado com manutenção corretiva e ser removida com escovação, jateamento de água ou areia e soluções de ácidos.

FIGURA 7 - Manchas de carbonatação no tabuleiro da ponte localizada na Rua Curuzu Botucatu, SP.

| OBRAS | PATOLOGIAS ENCONTRADAS | POSSÍVEIS CAUSAS | POSSÍVEIS SOLUÇÕES | CONDIÇÃO | ESTRUTURAL | FUNCIONAL | DURABILIDADE |
|---|---|---|---|---|---|---|---|
| Ponte Rua Curuzu | Mancha de carbonatação | Infiltração em contato com o ar | Deve ser removida com escovação, jateamento de água, areia ou soluções de ácidos. | Boa | A estrutura apresenta danos pequenos e em áreas, sem comprometer a segurança estrutural. | A OAE apresenta pequenos danos que não chegam a causar desconforto ou insegurança ao usuário. | A OAE apresenta pequenas e poucas anomalias, que comprometem sua vida útil, em região de baixa agressividade ambiental. |

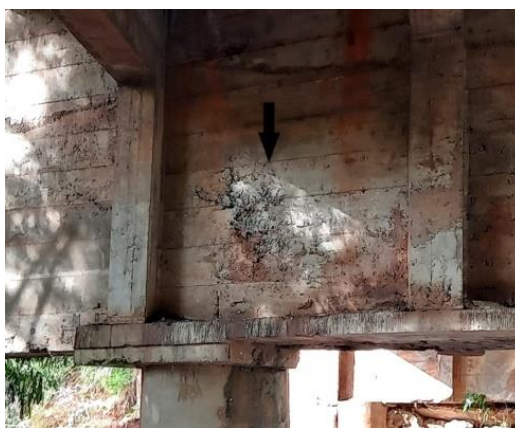
A segregação está relacionada com método de concretagem, onde entre elas estão a falha de lançamento e preenchimento do concreto, que podem causar a separação de agregado graúdo e argamassa, além da formação de ninhos e cavidade (SILVA, 2019). Na Figura 8, observa-se na ponte visitada uma das vigas a falhas de preenchimento do concreto. Para a recuperação desta manifestação patológica, de acordo com DNIT (2010), deve ser feito uma limpeza na área e ser aplicar uma argamassa de graute.

FIGURA 8 – Segregação no concreto na ponte localizada na Rua Curuzu Botucatu, SP.

| OBRAS | PATOLOGIAS ENCONTRADAS | POSSÍVEIS CAUSAS | POSSÍVEIS SOLUÇÕES | CONDIÇÃO | ESTRUTURAL | FUNCIONAL | DURABILIDADE |
|---|---|---|---|---|---|---|---|
| Ponte Rua Curuzu | Segregação no concreto | Falha de lançamento e preenchimento do concreto | Após a limpeza deve ser aplicada argamassa de graute | Boa | A estrutura apresenta danos pequenos e em áreas, sem comprometer a segurança estrutural. | A OAE apresenta pequenos danos que não chegam a causar desconforto ou insegurança ao usuário. | A OAE apresenta pequenas e poucas anomalias, que comprometem sua vida útil, em região de baixa agressividade ambiental. |

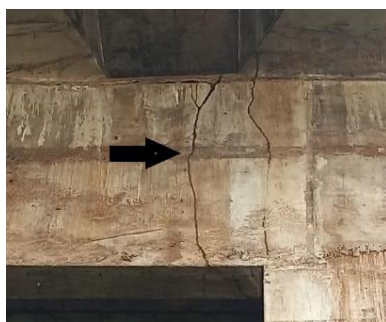
Na Figuras 9 e 10, observam-se em umas das vigas de transversina duas fissuras verticais e em outra viga trincas que desce até o pilar. Pelo posicionamento das fissuras e trincas verticais elas são típicas de flexão, variação de temperatura e ou retração (DNIT, 2010).

FIGURA 9 -Fissura na viga do viaduto localizado na Rua Curuzu Botucatu, SP.

De acordo com Sousa *et al.* (2017), estas patologias podem ser reparadas por uma manutenção corretiva os elementos menos afetados. Ainda de acordo com estes autores nas fissuras podem ser aplicados uma argamassa polimérica. Nos moderadamente afetados, as fissuras podem ser alargadas e a superfície pode ser revestida com argamassa polimérica. Já os elementos severamente afetados, como trincas, devem fazer apicoamento e aplicado injeção de argamassa polimérica ou Graute. Se as barras de aço estiverem expostas, o metal oxidado deve

| OBRAS | PATOLOGIAS ENCONTRADAS | POSSÍVEIS CAUSAS | POSSÍVEIS SOLUÇÕES | CONDIÇÃO | ESTRUTURAL | FUNCIONAL | DURABILIDADE |
|---|---|---|---|---|---|---|---|
| Viaduto elevado | Fissura e trincas | Execução ou recalque no solo | Nas fissuras deve ser | Regular | Há danos que podem vir a gerar | A OAE apresenta desconforto ao | A OAE apresenta pequenas e poucas |

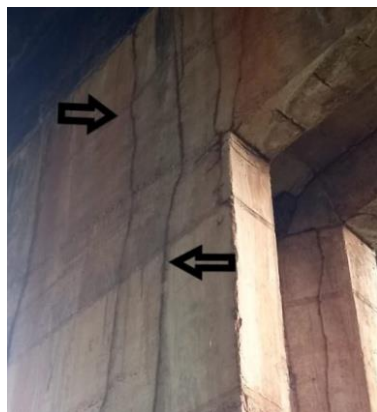
FIGURA 10 - Trinca na viga e pilardo viaduto localizado na Rua Curuzu Botucatu, SP.
