**ESTUDO DE CASO: IDENTIFICAÇÃO PATOLÓGICA DE VAZAMENTO DE  
ÁGUA DA VARANDA PARA A GARAGEM DE UMA RESIDÊNCIA UNIFAMILIAR  
NO MUNICÍPIO DE BAURU SP**

**CASE STUDY: PATHOLOGICAL IDENTIFICATION OF WATER LEAKAGE  
FROM THE BALCONY TO THE GARAGE OF A UNIFAMILIARY RESIDENCE IN  
THE MUNICIPALITY OF BAURU SP**

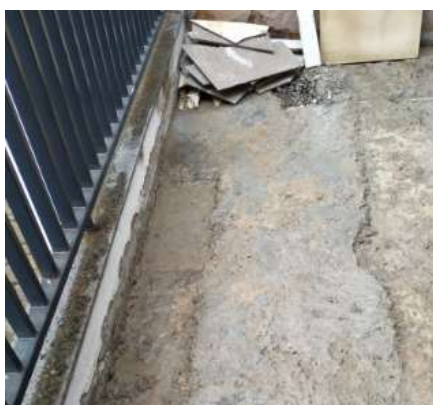
Imagem 4 Ausência da manta

Em entrevista com o morador, foi informada a ausência de projeto hidráulico da residência e ao ser questionado sobre a possível possibilidade de haver impermeabilização no pavimento superior ele informou que havia uma manta de impermeabilização. Porém para confirmação foi retirado todo o revestimento da varanda e identificado a ausência da manta informada, no pavimento superior (imagem 3).

A falta de impermeabilização sendo uma possível causa da infiltração, foi deixado a área descoberta por um curto tempo para ver como reagiria e se teria novos ponto de infiltração no pavimento inferior, pois durante o período não houve contato com água de chuva e limpezas internas e mesmo assim não foi estancada a infiltração no local inicial.

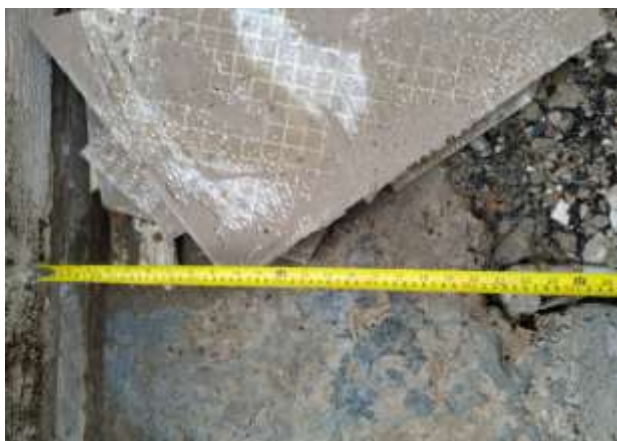
Imagem 5 medida da mureta da sacada

Coletou-se as medidas da umidade com uma trena metálica modelo STARRETT 8M - 26' e espelhadas as medidas na laje superior. As medidas de 60 cm do muro de divisa do terreno lado esquerdo e 60 cm da mureta da sacada, para a execução dos procedimentos a laje foi escorada, pois foi necessário a quebra da laje para averiguar o que havia no local e utilizando um martelo mecânico, ao quebrar foram encontradas tubulações existentes dentro da laje. Após localizar as tubulações e a quantidade de água existente dentro da laje foi necessário

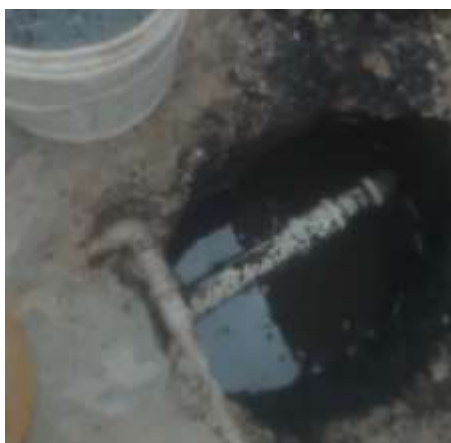
Imagem 6 tubulações encontradas na laje

quebrar uma boa parte da laje para livrar em volta das tubulações e retirar a água onde foi utilizado um balde e uma colher de pedreiro.

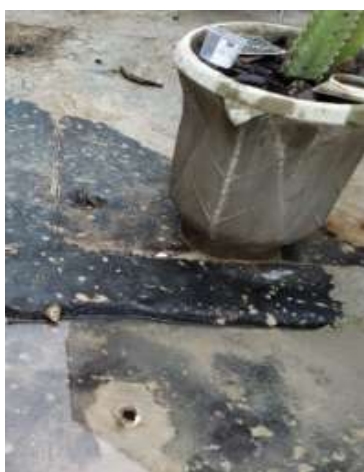
Imagem 7 dreno da floreira

Seguindo o sentido da tubulação foi percebido que essa tubulação era o dreno de uma floreira, quando identificado foi cortado e capeado para que averiguar se o vazamento viria realmente desta tubulação, foi tampado o buraco onde foi quebrado (na sacada) com uma lona. E pedido ao morador que utilizasse sua varanda normalmente, o morador utilizou por um curto período e com isso deu a perceber que o problema foi sanado. Então o buraco da laje pode ser

fechado novamente com concreto, e impermeabilizada toda a área da sacada. Na escolha do material para a execução foi necessário optar pela manta asfáltica líquida, pois as portas que vão para varanda abrem apenas no sentido da varanda, não podendo então aumentar a altura do revestimento, pois, se fosse a manta asfáltica vulcanizada por conta de sua espessura (1,5cm) e logo acima o revestimento cerâmico e a argamassa (1,5cm) totalizando 3cm. Após a aplicação da manta e sua cura pode ser observado que o problema foi sanado e pode ser revestido novamente com a cerâmica.
