FACULDADE GALILEU DE BOTUCATU-SP  
ENGENHARIA CIVIL

**FISSURAS MAPEADAS NO REBOCO PROVENIENTES DE ARGAMASSA  
MAU ELABORADA E DE MÃO DE OBRA DESQUALIFICADA.**

Trabalho de conclusão de curso  
apresentado à Faculdade Galileu de  
Botucatu-SP, como: Fissuras Mapeadas  
no reboco provenientes de argamassa  
mau elaborada e de mão de obra  
desqualificada.

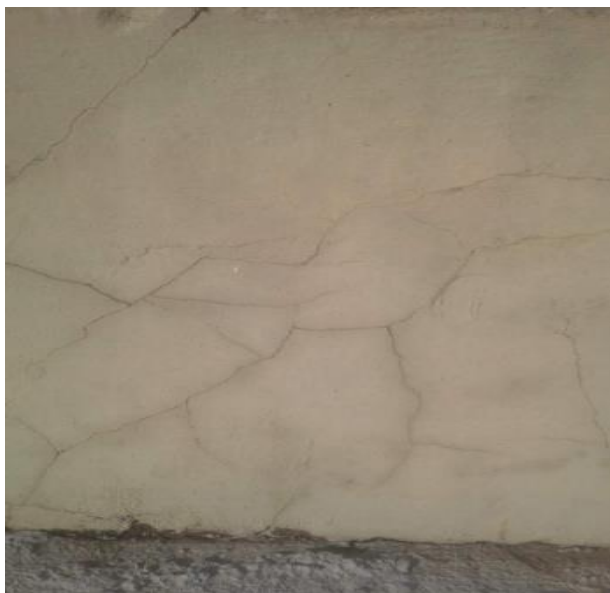
Figura 6. Fissuras mapeadas em parede externa

O propósito deste trabalho é avaliar o procedimento executado no canteiro de obra, identificando a causa raiz das fissuras mapeadas, podendo então definir métodos para evitar a recorrência.

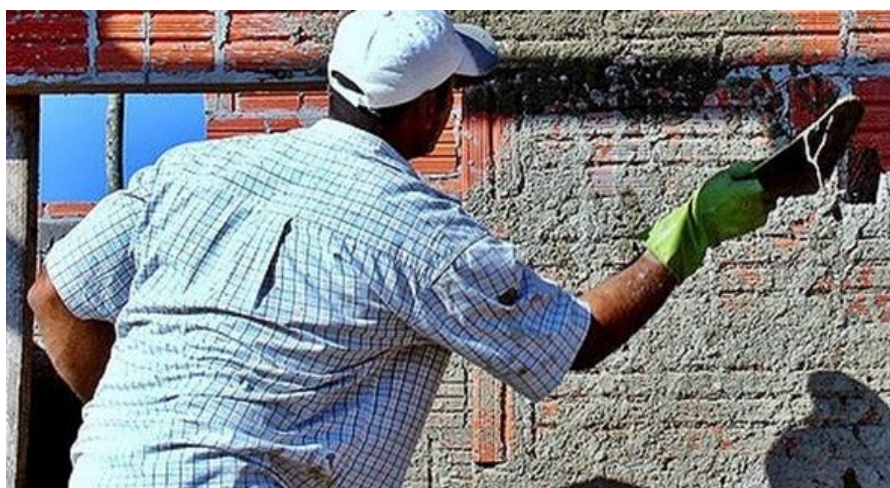
Figura 7. Aplicação do chapisco no substrato

O chapisco convencional é preparado com cimento e areia no traço de 1:3. Essa proporção torna a superfície mais áspera e porosa. Deve ser lançado por uma colher de pedreiro na alvenaria umedecida em camadas de 5 ou 6 mm de espessura.

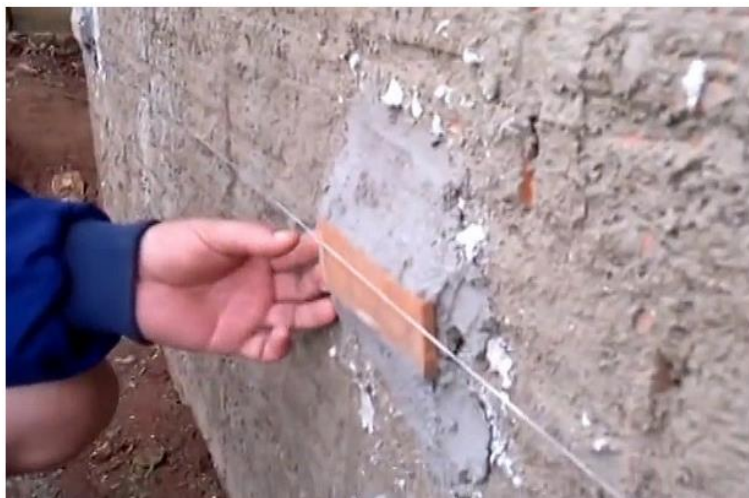
Figura 9. Taliscamento do substrato

As taliscas são niveladas através de um prumo, e corrigem as imperfeições das paredes, ou seja, as paredes que estão fora de perpendicularidade em relação ao solo, terão corrigidas essas descompensações de ângulo com o revestimento argamassado (reboco).

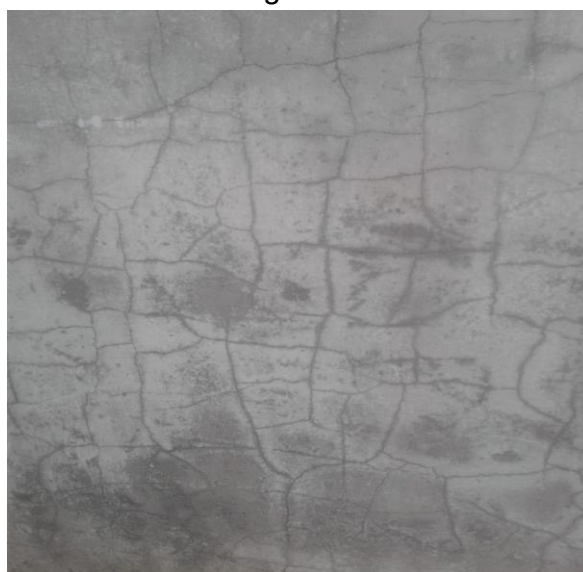
Figura 11. Constatação da fissura mapeada após falha na técnica da aplicação da argamassa

Esse reboco da parte superior era mais espesso, devido a inclinação da parede (esta não estava perpendicular ao solo, como dito anteriormente). Como o expediente dos funcionários se encerrava às 17 horas, as pressas, o processo de desempenho da argamassa foi realizado sem que houvesse a retração adequada para que se iniciasse o processo de acabamento. Então no dia seguinte, a parte superior se encontrava com inúmeras fissuras, enquanto que a parte inferior se encontrava em perfeito estado.

A sequência dos processos de aplicação da argamassa na parede também é fundamentais para um resultado satisfatório. O ideal para que não houvesse essa fissuração na parte superior da parede, seria que se fosse iniciado o processo de reboco na parte superior, pois o volume de argamassa seria maior. Porém havia mais tempo para que houvesse a retração adequada antes que se encerrasse o expediente.

Como a parte inferior necessitava de um volume menor de argamassa, esta levaria menos tempo para secagem parcial da argamassa e alcançar o seu ponto de retração ideal. A etapa de desempenar a argamassa deveria ser feita primeiramente na parte inferior, onde a espessura do reboco é mais fina. O resultado dessa

sequência de etapas é que não teríamos tantas fissuras como aconteceu, ou não teríamos fissuras.

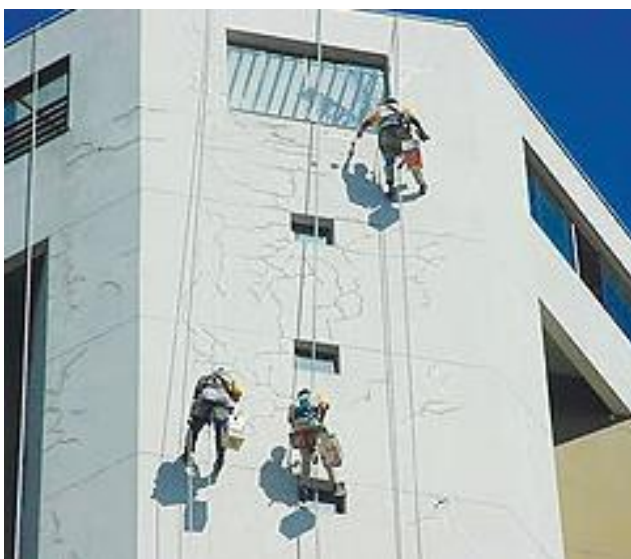
Figura 12. Fissura mapeada causada pela retração da secagem da argamassa

No momento da aplicação da argamassa na parede, o operário da obra precisa tatear a massa já aplicada na parede. Esta não pode estar com a mesma consistência quando foi aplicada. Para que a técnica de desempenho seja eficaz, a argamassa precisa eliminar um pouco da sua água por meio da secagem natural. Por isso a condição climática interfere tanto no intervalo entre uma etapa e outra: se o clima estiver mais úmido, deve-se esperar mais tempo entre uma e outra, pois a secagem natural ocorrerá mais lentamente.

O operário, ao tatear a argamassa já aplicada na parede, perceberá que a mesma já não está com a mesma consistência de quando foi aplicada. Gradualmente ela estará mais seca, e é esse o fator principal para a mitigação ou diminuição do aparecimento das fissuras mapeadas. A argamassa estando com menos água, terá suas propriedades físicas retraídas. Estando retraída parcialmente, a argamassa estará menos densa, e a sua secagem lenta e gradual contribuirá positivamente para que o revestimento argamassado seco não fissure. É importante observar que, na medida que a argamassa vai secando, proporcionalmente ela terá sua trabalhabilidade dificultada. No entanto, é nesse meio termo da secagem da massa que o resultado torna-se mais próximo do idealizado. Também enxerga-se que é de
