**ESTUDO DE CASO: APLICAÇÃO DE MASSA DE CALAFETAR EM  
CARROCERIAS DE ONIBUS**

Trabalho de Conclusão de Curso  
apresentado à Faculdade Galileu, como  
parte dos requisitos necessários à  
obtenção do título de Bacharel no Curso de  
Engenharia de Produção.

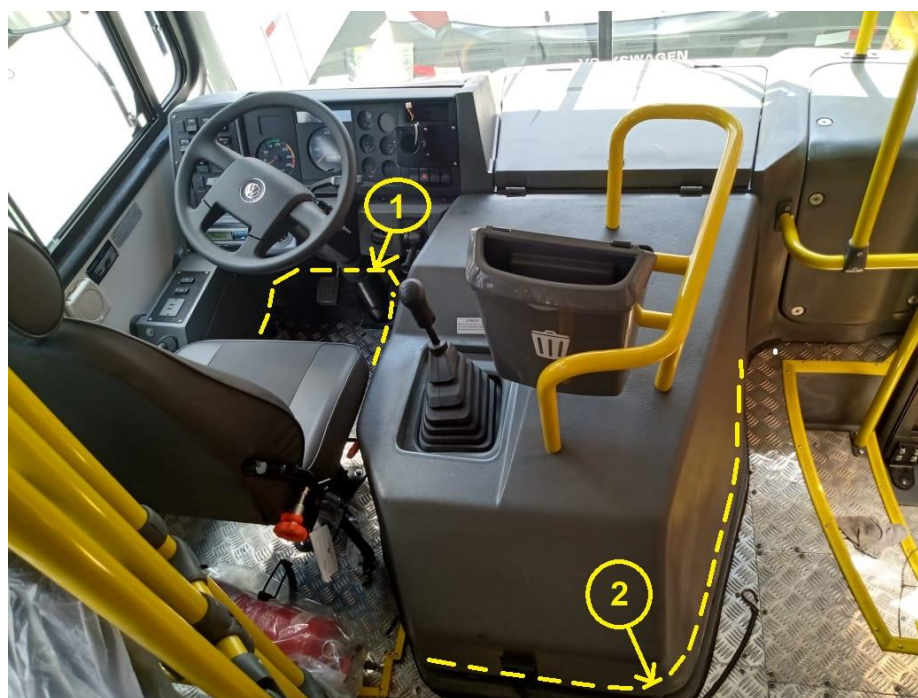
**Figura 3:** Pontos correspondentes a região do colarinho da base, onde necessitam de uma calafetação interna, para que não venha haver um aquecimento acima do limite nos pontos descritos.

A área do colarinho da base é uma área próxima aos pés do motorista, onde é necessário realizar a calafetação, para que não venha a aquecer e causar desconforto ao motorista, conforme pode ser visualizado na Figura 3, a calafetação é realizada internamente na estrutura nos seguintes pontos.

Primeiramente conforme demonstrado na Figura 3, o montador, despeja uma quantia de aproximadamente 1 litro de detergente no balde de massa, para fim se que a mesma se torne mais maleável e de melhor compactação da mesma na região montada, essa mistura realizada pode ser observada na Figura 4.

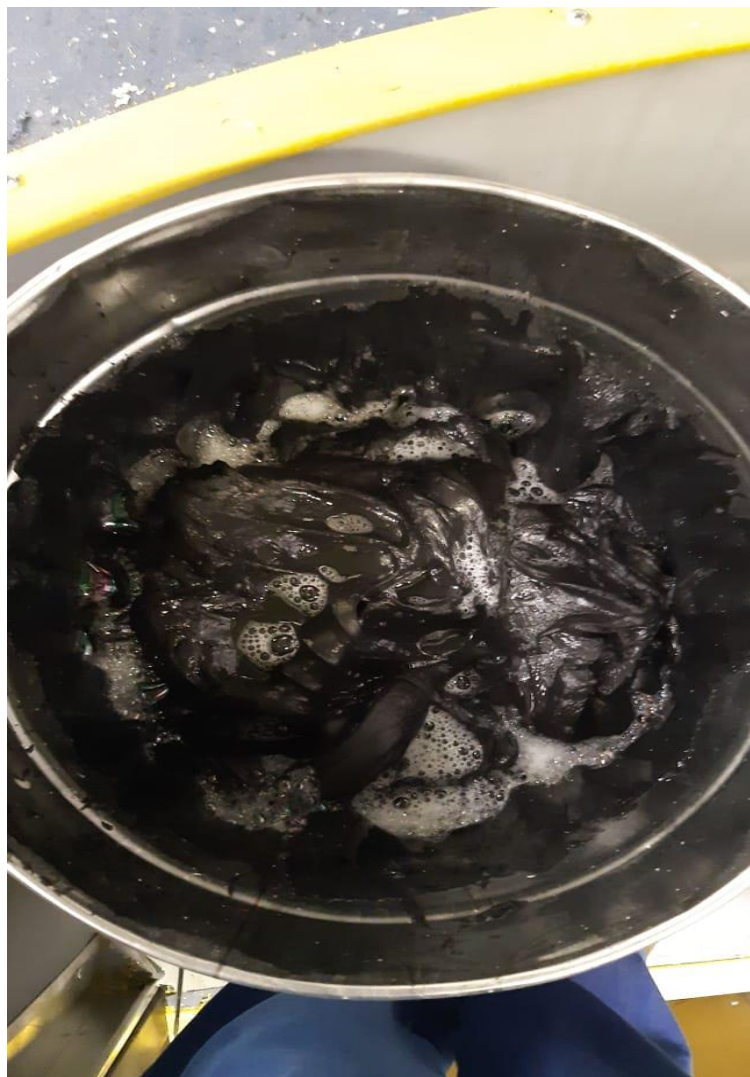
**Figura 4:** Foto do Balde de Massa de Calafetar (Massa Butílica – Y), sendo esse o novo material proposto e em teste, o balde foi aberto de maneira correta, e adicionado 1 litro de detergente diretamente na massa, seguindo o mesmo procedimento adotado para a aplicação do modelo já utilizado em linha de produção.

Uma observação importante, é que segundo representantes do departamento químico da encarroçadora, a adição do detergente na massa não é algo prejudicial ao seu trabalho final, pois após testes realizados, verificaram que quando o detergente vem a evaporar, ele não prejudica de nenhum modo se quer todo o procedimento e também seus resultados finais.

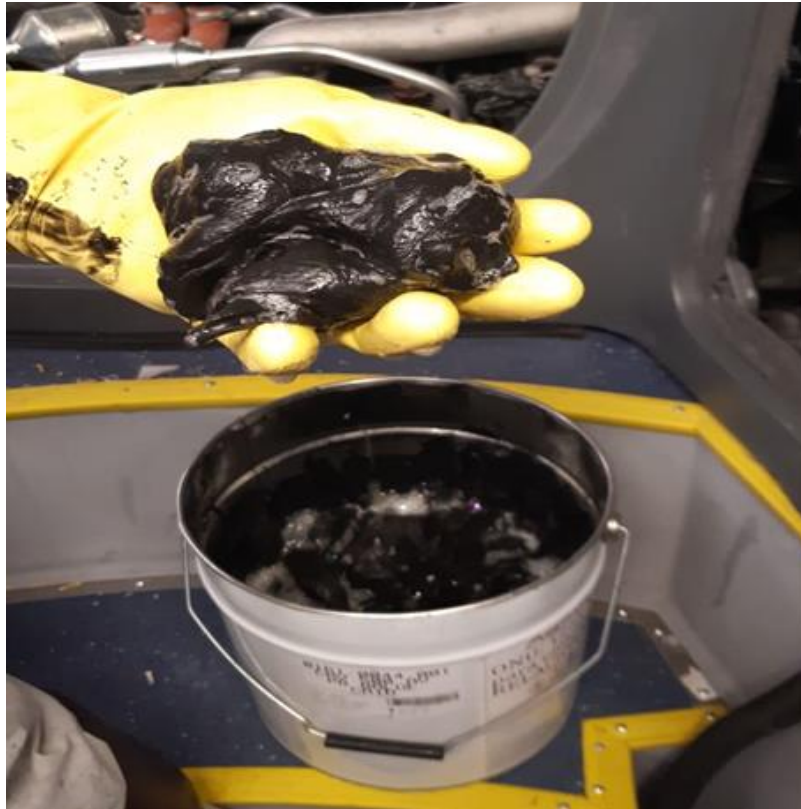
**Figura 5:** Montador pegando pequenas porções de massa com as próprias mãos, modelando-as para maior facilidade de trabalho, para poder aplica-las em pequenos pedaços nas áreas solicitadas.

mãos, retira uma porção de massa do conteúdo do balde, conforme poder ser observado na Figura 5.

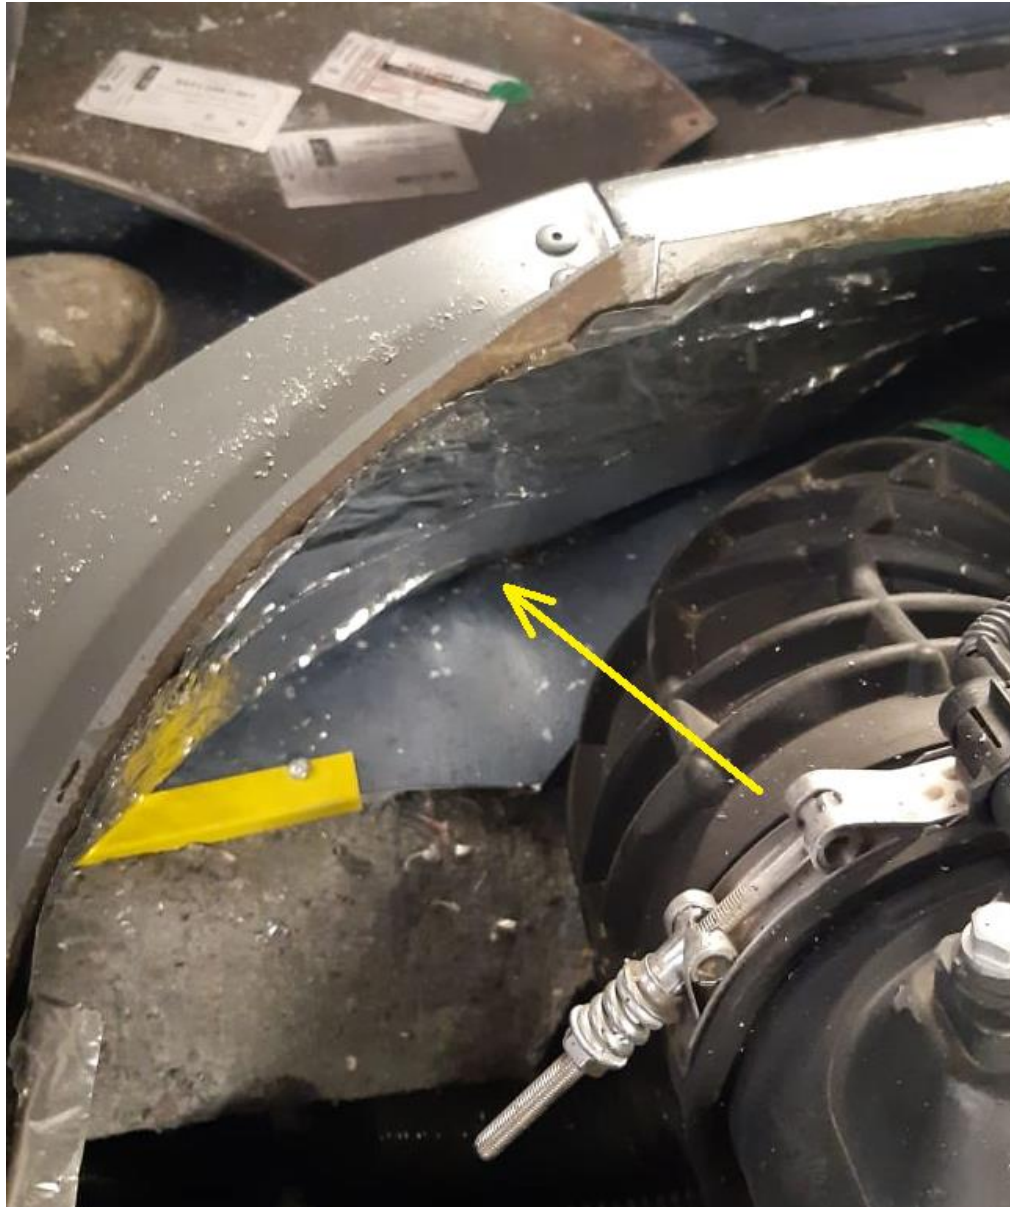
**Figura 6:** Área interna do colarinho da base, ainda sem a massa de calafetar, onde será necessário preencher toda a área de marcada, pois a mesma pode vir a fazer com que o calor produzido pelo motor venha a se espalhar.

A área do colarinho da base se encontra inicialmente com alguns pontos em aberto, ou seja, onde necessitam da aplicação de massa para realizar seu preenchimento, conforme pode ser observado na Figura 6.

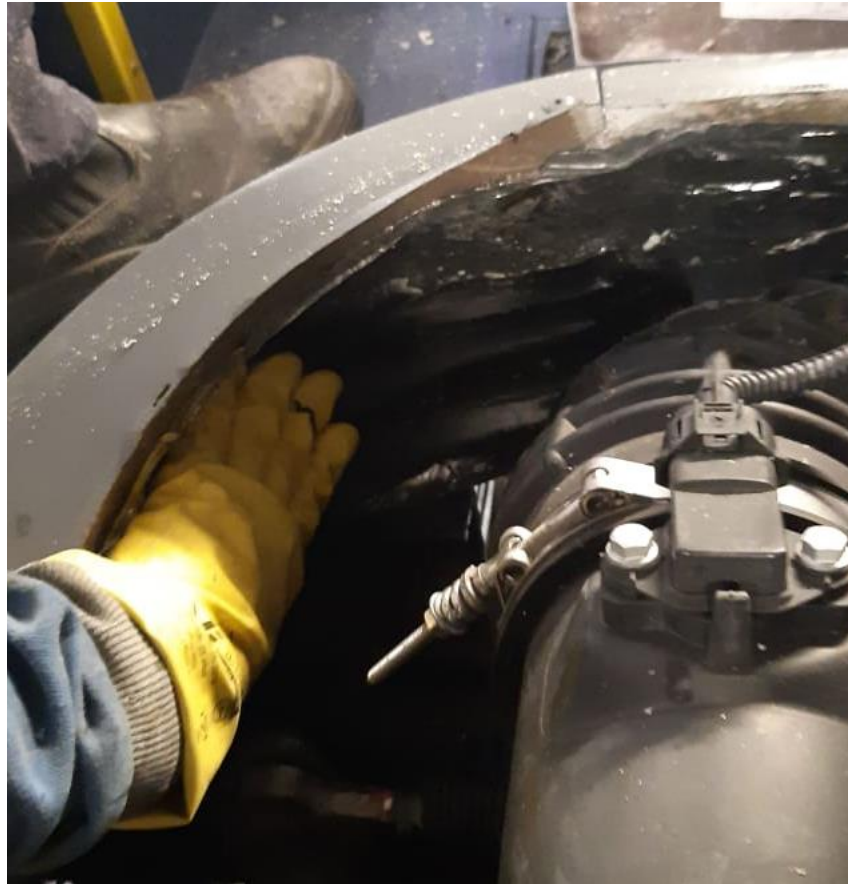
**Figura 7:** Montador realizando a aplicação nas áreas abertas existentes no colarinho da base do painel, preenchendo todos os espaços com a massa de calafetação, pois quando os espaços são preenchidos corretamente, a calafetação se torna eficiente.

Uma observação importante é que todas as áreas do colarinho da base que estão abertas devem ser preenchidas com massa, conforme demonstradas na Figura 7.

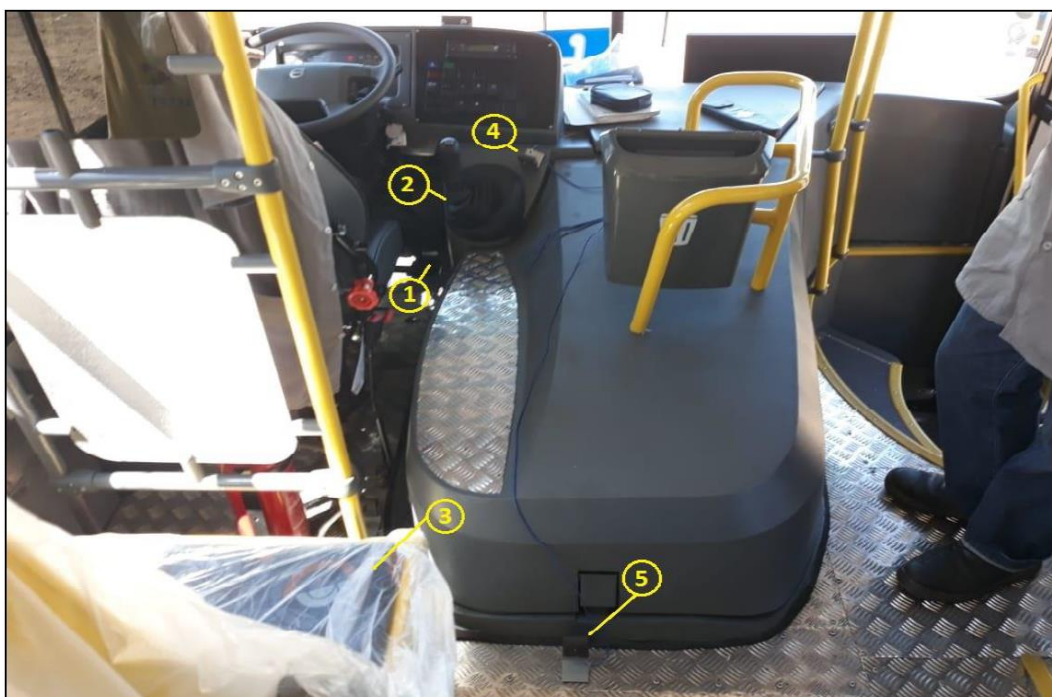
**Figura 9:** Dimensionamento dos pontos onde são acoplados os sensores térmicos, para a verificação do aquecimento em locais específicos, verificando pontos que envolvem o conforto do motorista (1, 2 e 4) e também a integridade e funcionamento correto dos componentes (3 e 5).

Para o levantamento dos dados, foram acoplados sensores de calor em 5 pontos da área do colarinho da base, desse modo, conforme o veículo faz seu percurso habitual, o motor vem a aquecer, a temperatura na área testada tende a subir, replicando uma situação real de uso.

Durante o teste, a temperatura obtida em cada um dos 5 pontos dos sensores não deve ser superior a 40 ° C, caso a temperatura seja inferior, o teste é validado e a massa aprovada, caso contrário, o teste será invalidado e a massa reprovada.

O dimensionamento dos locais onde serão acoplados os sensores, descritos na Tabela 3, podem ser observados na Figura 9.
