## **ANÁLISE DA PERDA DE ÁGUA NO SISTEMA DE ABASTECIMENTO DO BAIRRO CAMPOS ELÍSEOS NA CIDADE DE PARDINHO-SP.**

João Vitor Gomes da Silva – jogomes713@gmail.com  
**Prof. Me.** Diego Augusto Valverde - diegoaugvalverde@gmail.com  
FACULDADE GALILEU

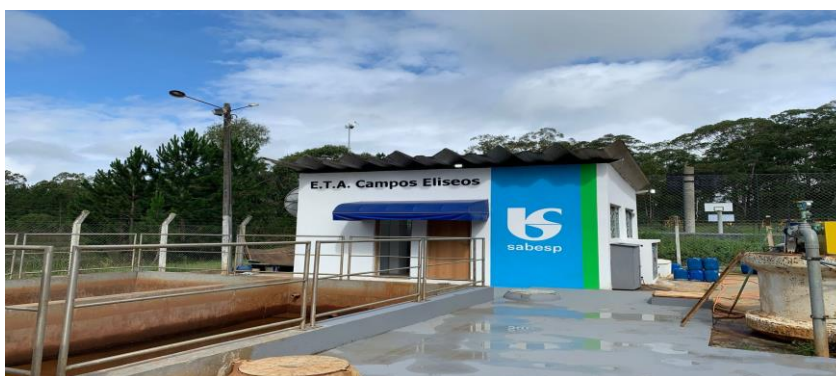
Figura 4 - Base E.T.A captação Campos Elíseos

A base da Sabesp E.T.A, é localizada na cidade de Pardinho no acesso Pedro Bosco, km 5, nesse local ocorre o processo de trajetória da água, desde à sua captação, repouso até a distribuição final, onde se localiza como maior ponto de perda.

Esse abastecimento é elaborado por duas bases ETAs, uma abastece diretamente a cidade de Pardinho, outra atende exclusivamente o Bairro Campos Elíseos como apresentado na Figura 4.

Segundo a empresa Sabesp, essa base é projetada para armazenar 150.000 litros, é equivalente para abastecimento de 450 ligações em pico total de consumo, sendo no

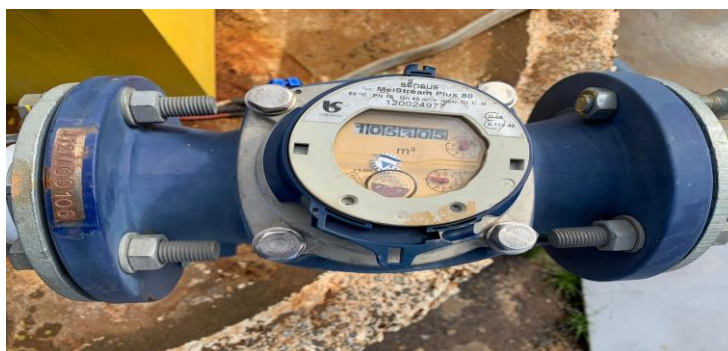
Figura 5 - Macromedidor da Base E.T.A

Segundo a Sabesp 2020, o macromedidor é um equipamento muito similar ao hidrômetro residencial, mas que possui a capacidade de fazer medições de grande vazão, nessa especificação a medição total da água fornecida para o Bairro de Campos Elíseos. Foi instalado em pontos estratégicos da rede de abastecimento para avaliar a relação entre o volume produzido e o volume entregue.

O monitoramento entre o macromedidor apresenta o valor total da saída de água para o bairro Campos Elíseos e essa vazão é confirmada através dos dados da soma de cada hidrômetro, exemplo: se o macromedidor relata uma vazão de 71.000 litros, os hidrômetros residências e comerciais tem que apresentar o valor equivalente/aproximado.
