# **PATOLOGIAS CAUSADAS POR UMIDADE – ESTUDO DE CASO EM UMA EDIFICAÇÃO RESIDENCIAL NO MUNICÍPIO DE BOTUCATU-SP**

# **PATHOLOGIES CAUSED BY MOISTURE - CASE STUDY IN A RESIDENTIAL BUILDING IN THE CITY OF BOTUCATU SP**

O presente trabalho tem como objetivo realizar o estudo de diversos tipos de patologias decorrentes por umidade, tipos de impermeabilizantes e um estudo de caso sobre patologias causadas pela umidade em uma residência unifamiliar, na cidade de Botucatu, SP.

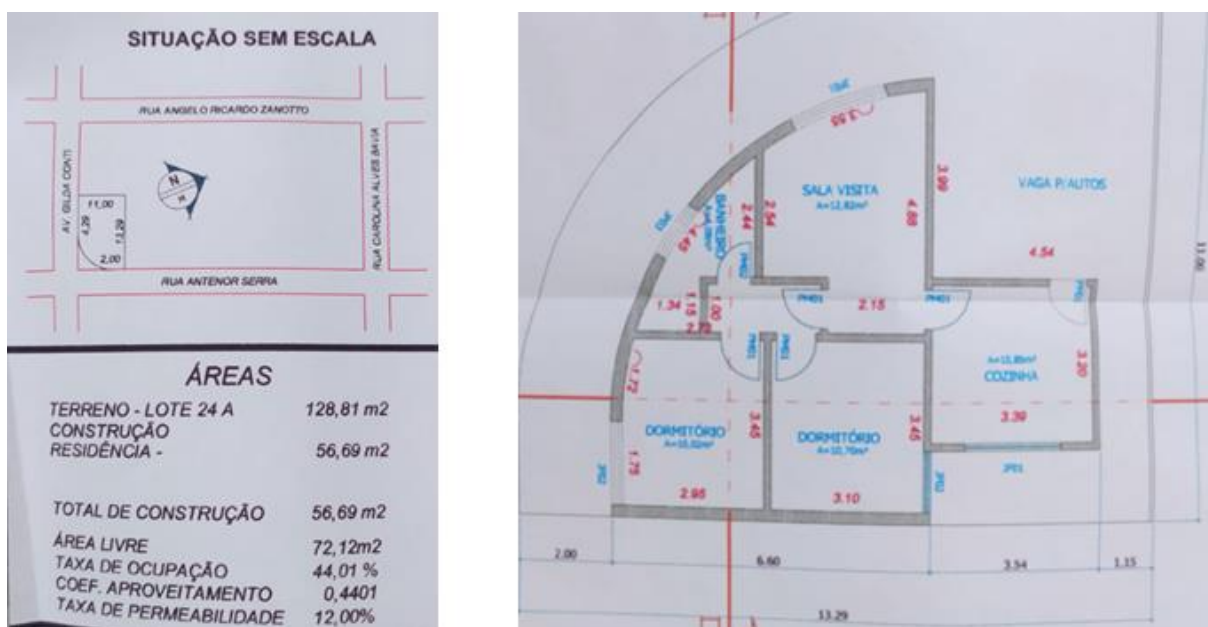
FIGURA 1- Planta baixa do imóvel objeto de estudo

O trabalho foi realizado através de um estudo de caso em uma residência unifamiliar, construída no ano de 2013, localizada no Bairro Jardim Monte Mor, Botucatu-SP. O imóvel compreende uma área construída de 56,69 m<sup>2</sup>, com cinco cômodos, sendo, sala, cozinha, dois quartos e um banheiro (Figura 1).

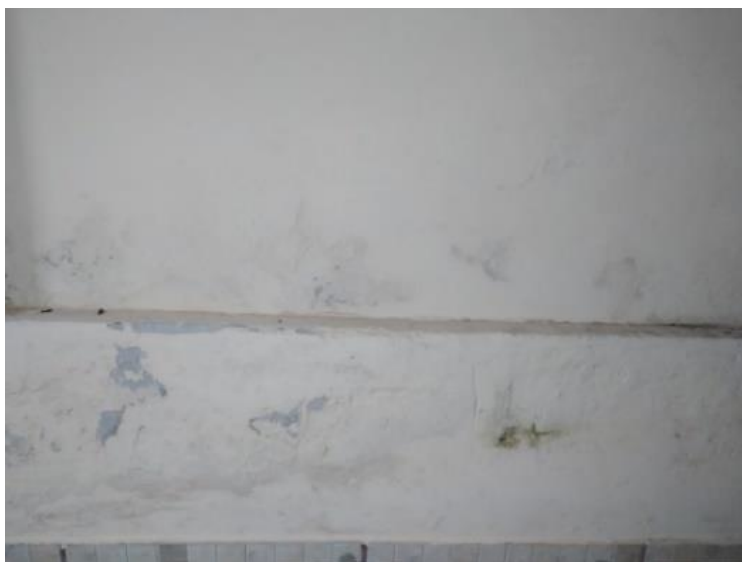
FIGURA 2 - Umidade por capilaridade

Durante a análise e entrevista com o proprietário, notamos que não houve nenhum projeto de impermeabilização e consequentemente ocorreu falhas por falta ou má execução da impermeabilização da fundação e vigas baldrame no processo de construção.

A Figura 2 apresenta umidade por capilaridade, onde ela se apresenta por toda parede que faz divisa com o vizinho, medindo 11 metros de comprimento e a umidade ascensional atingindo 0,65 centímetros de altura.

Quando a impermeabilização é executada de forma incorreta ou com falhas no momento da execução, futuros problemas como esse que indica na imagem, pode vir a aparecer e o custo para o reparo acaba sendo bem alto. Conforme o quadro 2, as ações a serem tomadas para a correção do problema são, injeções de produtos cristalizantes impermeável para alvenaria com tijolos maciços e argamassa polimérica mais argamassa com aditivo hidrófugo, para alvenaria com tijolos furados.

O local que está apresentando o problema é com tijolos maciços, ação a ser tomada para a solução do problema é, aplicação de injeções de produtos cristalizantes impermeável.

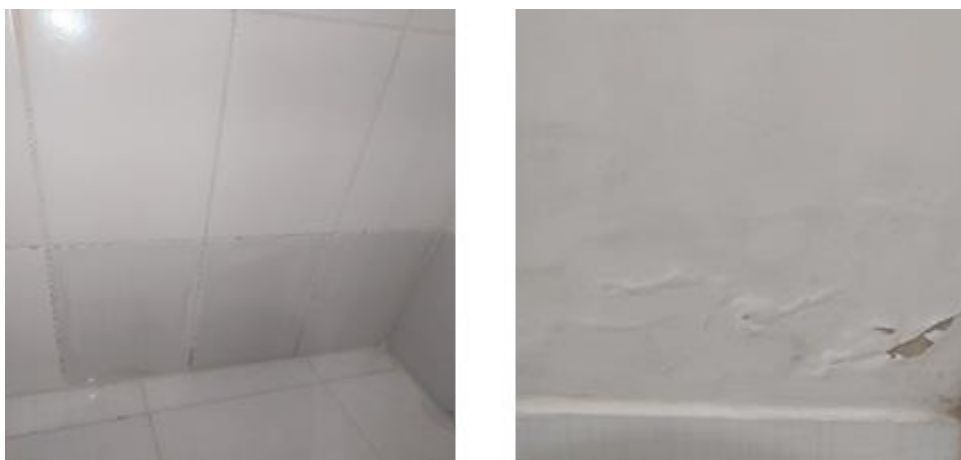
FIGURA 4 – Manchas no revestimento, apodrecimento e mofo na parede

A Figura 4, apresenta manchas nos revestimentos do box do banheiro, apodrecimento e mofo na parede do quarto.

Durante a análise foi constatado que o rejunte estava danificado em vários pontos do box do banheiro, causando a infiltração e manchas nos revestimentos. A mesma parede que está sofrendo infiltração do lado do box, apresenta mofo e apodrecimento do reboco para o lado do quarto.

Conforme o quadro 2 existem vários tipos de materiais impermeabilizantes que podem ser utilizados no banheiro, argamassas poliméricas com tela de poliéster, mantas asfálticas, membrana asfáltica ou acrílicas são impermeabilizantes que podem ser aplicados. Para argamassas poliméricas e membranas acrílica, deve-se utilizar uma tela de poliéster na aplicação do produto. A tela de poliéster é utilizada para estruturar o sistema de impermeabilização e distribuir as tensões em regiões que tem bastante movimentação, como cantos e ralos.
