# **Análise das causas e consequências do deslocamento de revestimentos cerâmicos em áreas internas**

**AUTOR** – MARINA CAROLINE PEREIRA CARVALHO

FACULDADE GALILEU

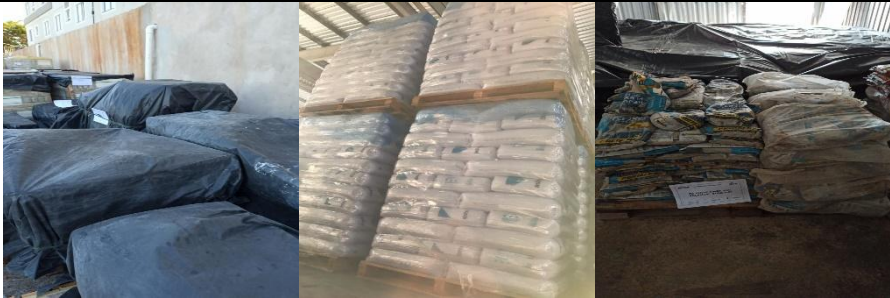
| Armazenamento de materiais (Cerâmica, Argamassa e Rejunte) | |

Nas verificações quanto aos materiais adotados, ferramentas e armazenamento de materiais não foram identificados nenhum tipo de inconformidade.

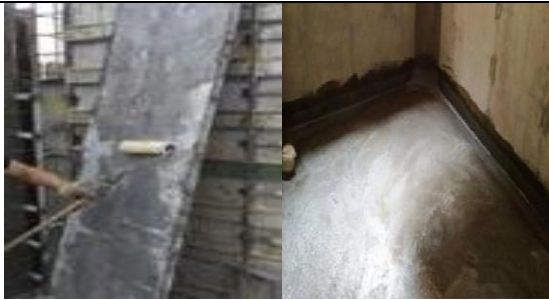
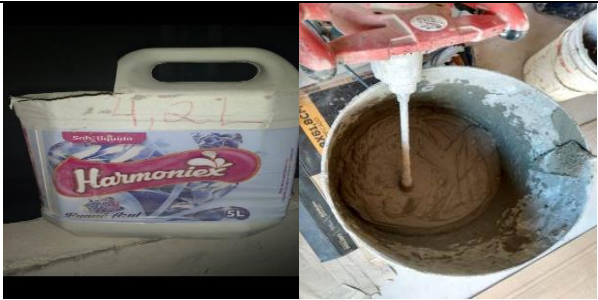
| Aplicação do desmoldante e Impermeabilização | Preparo da Argamassa |

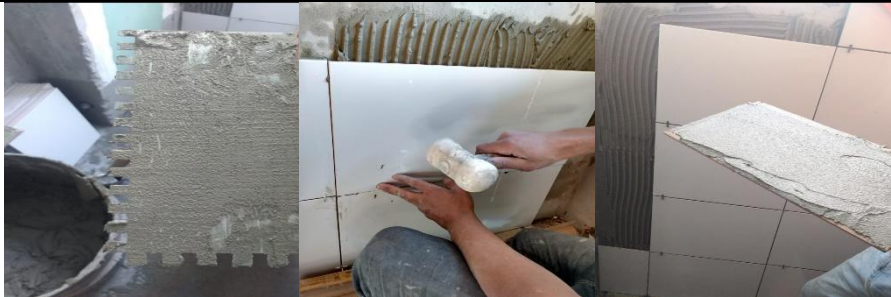
| Assentamento das placas utilizando desempenadeira dentada, martelo de borracha e dupla colagem | |

Após remover as placas cerâmicas que apresentaram sonoridade oca observou-se que as possíveis causas para o ocorrido estavam na aderência entre a argamassa e o substrato, na aderência entre as camadas do sistema de impermeabilização e em alguns casos, não houve o esmagamento completo dos cordões de argamassa.

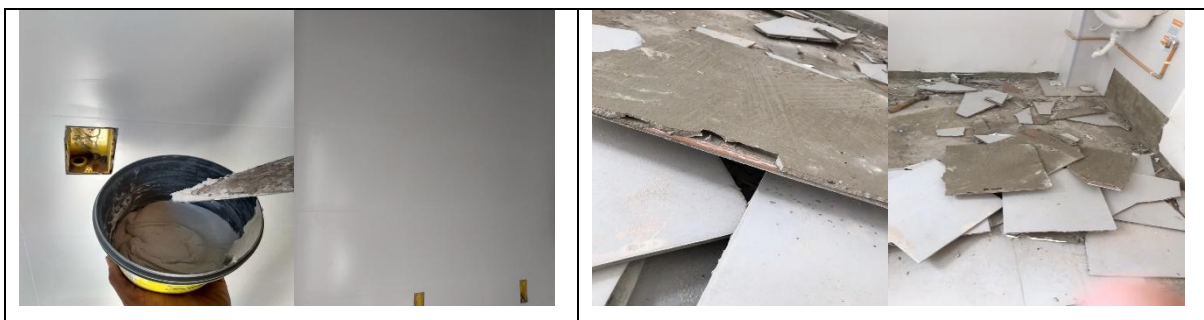
| Rejunte (Preparo e finalizado) | Remoção dos revestimentos com sonoridade oca |

Durante essas conferências, pode-se observar que algumas placas cerâmicas não estavam aderindo conforme o esperado, pois apresentaram um som cavo quando percutidas, sendo necessário a retirada dessas peças e um novo reassentamento.
