# PATOLOGIAS DECORRENTES DO SISTEMA DE PINTURA: ESTUDO DE CASO

# **PATHOLOGIES ARISING FROM THE PAINTING SYSTEM: CASE STUDY**

O objetivo deste trabalho foi estudar e entender os motivos de diversas patologias causadas na execução do sistema de pintura em três obras construídas na cidade de São Manuel, SP, e os resultados esperados na obra, diante disso foi elaborado um estudo de caso.

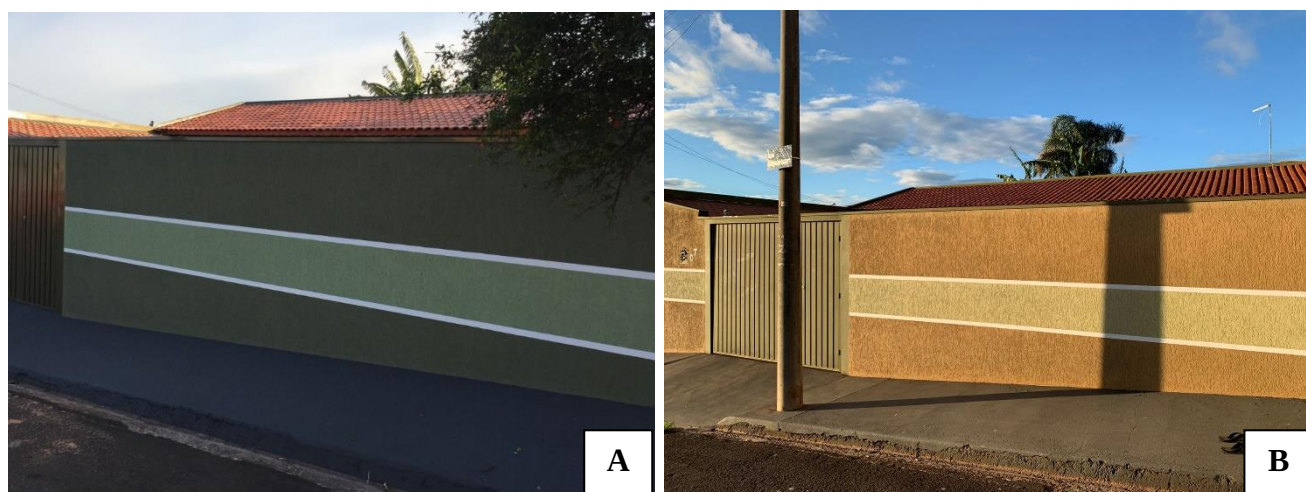
Inicialmente esta patologia causa apenas alteração estética no imóvel, alterando a aparência da superfície do revestimento, mas, se não tratada, ela se tornará mais agressiva causando desagregação de partes do revestimento (CHAVES 2009; CUNHA 2011). Ainda segundo estes autores, esta patologia é caracterizada pela perda de pigmentos na película da tinta. Na Figura 5 é possível notar o clareamento da cor original da pintura devido as ações climáticas, ou mesmo pelo envelhecimento da pintura. Sobre isso, Chaves (2009) e Cunha (2011), citam que os raios solares podem levar a perda das propriedades da resina da tinta.

FIGURA 5 - Desbotamento de pintura. **A.** Local 2 - Pintura recém executada e; **B.** Local 2 - Pintura após 8 meses da aplicação.

Polito (2006) relata que outras causas podem promover tal patologia, sendo a escolha inadequada da tinta, ou seja, aplicação de tintas interna em áreas externas, e também a utilização de tintas de baixa qualidade. Na Figura 5, nota-se o desbotamento em um curto período após a realização da pintura. Neste caso o desbotamento possivelmente tenha acontecido devido ao erro na escolha produto relacionado ao seu local de aplicação, bem como o produto escolhido não seria indicado para o uso em fachadas.

Para que as fachadas atinjam a vida útil desejada é necessário o conhecimento do produto para o local que será aplicado. Em áreas externas onde acontecem o desbotamento, é essencial o uso de tintas que contém maior proteção UV e que sejam laváveis, pois utilizando tintas de alta proteção não será notado o desbotamento acelerado da pintura. No caso desta fachada (Figura 5.B) é recomendável a lavagem total do muro com água limpa, em seguida

realizar a repintura utilizando tintas de alta qualidade, com maiores resistências a intempéries e maior proteção UV, assim atingirá a durabilidade esperada.
