# **ESTUDO DE CASO DE PATOLOGIAS DA IMPERMEABILIZAÇÃO EM ÁREAS MOLHADAS DE APARTAMENTO TIPO EM EDIFÍCIOS DE MÚLTIPLOS ANDARES**

**FACULDADE GALILEU**

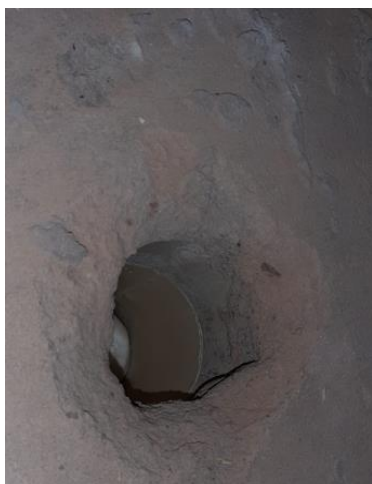
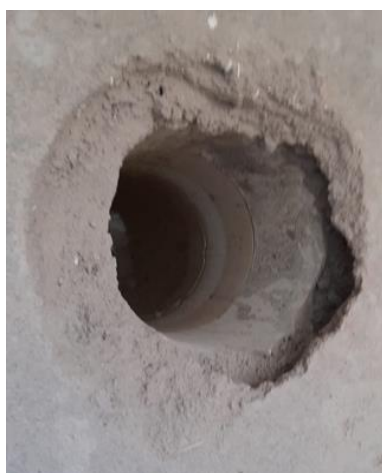
Neste caso tem-se uma superfície inadequada para a impermeabilização, já que a mesma não foi limpa adequadamente e se encontra com resíduos de argamassa (Figura 7) e a regularização da laje piso não está finalizada, onde segundo especifica a norma ABNT 9574:2008 “O substrato deve ser limpo, isento de corpos estranhos, restos de fôrmas, pontas de ferragem, restos de produtos desmoldantes ou impregnantes, falhas e ninhos”.

Figura 7 a) Resíduos de argamassa na superfície. Figura 7 b) Regularização inacabada.

Quando a impermeabilização acontece nessas circunstâncias acarreta em patologias como vazamento ao redor do ralo devida a incorreta impermeabilização. Já no caso de resíduos na superfície vai gerar uma dificuldade no próximo serviço de execução da obra que seria o assentamento do

revestimento de porcelanato, sendo que essas saliências na regularização poderão ser quebradas a fim de manter o nível das peças de cerâmica e consequentemente, danificando a impermeabilização e gerando um possível vazamento futuro nessa área. Para não acontecer é importante ser seguido corretamente os procedimentos, projetos e haver também o acompanhamento do serviço por um responsável treinado.

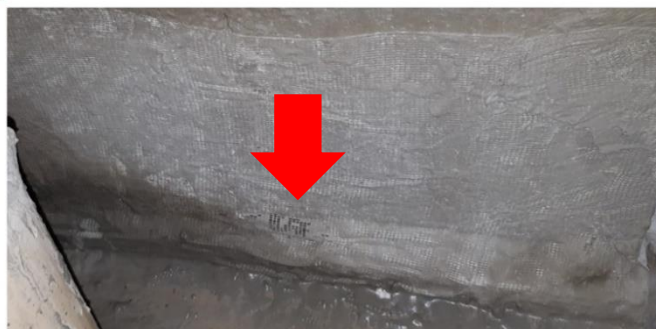
Na etapa de execução da impermeabilização, após a limpeza da superfície deve ser passado a 1ª demão da argamassa, depois disso é aplicado uma tela poliéster nos encontros entre a parede e o piso, essa tela deve subir 20 centímetros na parede e ter 20 centímetros também no piso, e ao redor dos ralos (Figura 8), a fim de reforçar contra rasgos e ao esforço de tração. Após a segunda demão é importante que toda a área impermeabilizada esteja uniforme, sem falhas e a tela toda coberta após a segunda demão do produto (ABNT NBR 9574:2008). As demãos passadas de argamassa deverão ser aplicadas em sentidos cruzados para garantir uma melhor cobertura da superfície. Caso não ocorra desta forma poderá haver vazamentos quando a área for sujeita a água.

Figura 8. Tela de poliéster exposta.

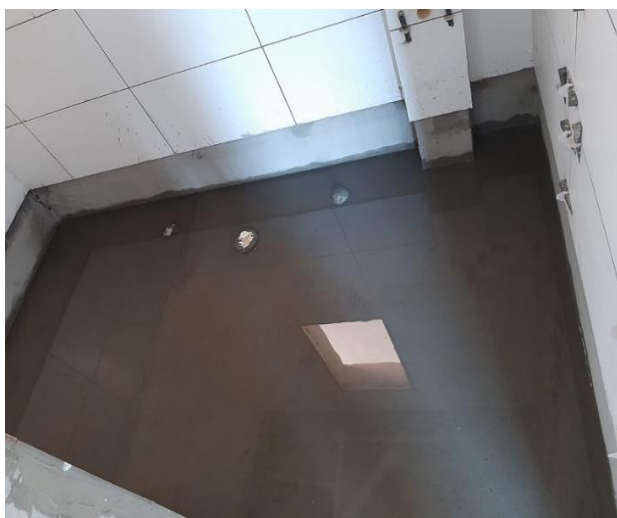
Para o teste de estanqueidade é importante que o tempo de cura do produto utilizado seja respeitado. Após esse período, toda abertura na superfície como os ralos devem ser tampadas para impedir o vazamento da água. Com isso, a área deve ser enchida com uma lâmina de água e esperar o tempo determinado pelo fabricante do produto (Figura 9), nesse período deve ser observado se não houve vazamento para o apartamento de baixo, atentando-se a pingos, escorridos de água na parede e manchas de umidade na laje (Figura 10). Caso isso ocorra a toda a área deverá ser esvaziada, impermeabilizada novamente no local em que houve o vazamento e testada novamente. Se a impermeabilização não apresentar problemas a superfície está pronta para a próxima etapa de construção.

Figura 9. Teste de estanqueidade.

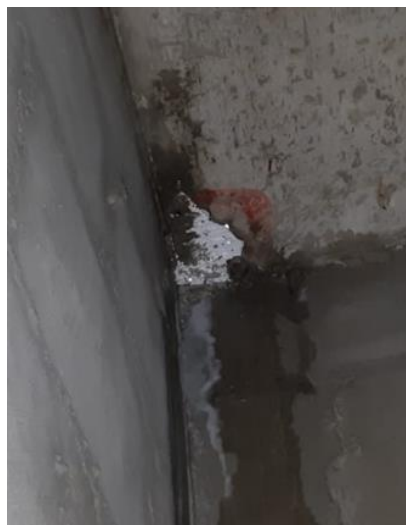
Com todas as patologias que surgiram na obra em questão, acabou gerando retrabalhos na etapa de impermeabilização em vários apartamentos que apresentaram vazamentos no teste de estanqueidade, o que acabou gerando custos adicionais para a empresa que tiveram que comprar mais produto, materiais para a execução do serviço, e pagar outra mão de obra que fosse qualificada para executar a impermeabilização.

Figura 10. Vazamento no teste de estanqueidade.
