# **ESTUDO DE CASO: ANÁLISE DE ACESSIBILIDADE PARA CADEIRANTES EM ESCOLA ESTADUAL NO MUNICÍPIO DE BOTUCATU SP**

O presente trabalho tem como objetivo fazer indicações quanto à necessidade de adaptação da Escola Estadual Pedro Torres, em Botucatu-SP, e apresenta possíveis soluções de adequação, de acordo com as normas vigentes.

Uma visita foi realizada na data de vinte e dois de Setembro de dois mil e vinte e um, onde foram avaliados nos ambientes interno e externo, banheiros, salas de aulas, pátio e entrada, na busca por fatores que denotassem a falta de acessibilidade no local.

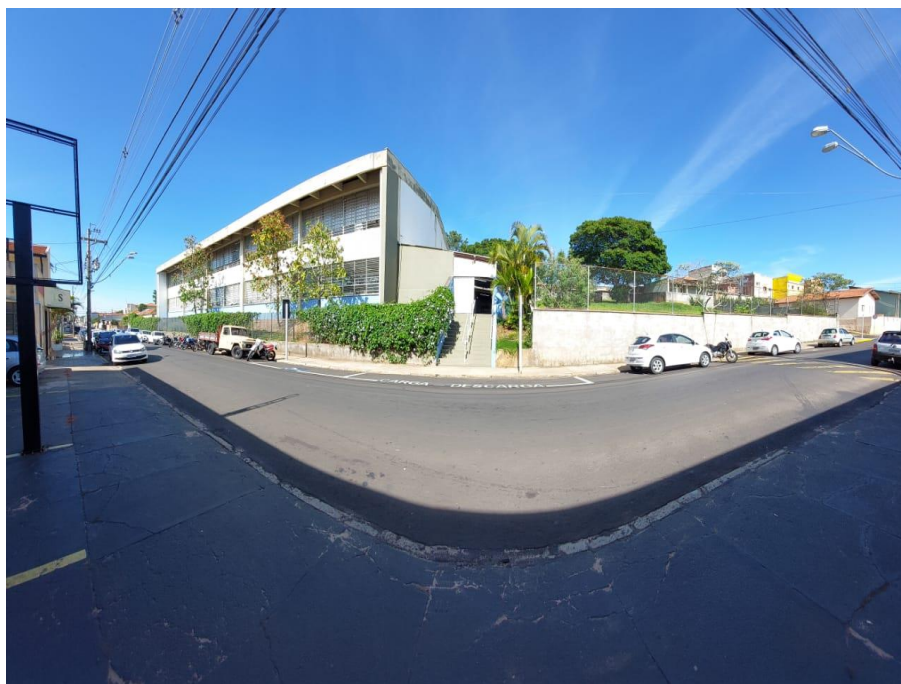
Figura 1 - Escola Pedro Torres.

A Escola Estadual Professor Pedro Torres, é uma escola pública estadual, localizada na Rua Amando de Barros, no número 2303, no bairro Vila Santa Terezinha, em Botucatu-SP, como apresentada na Figura 1.

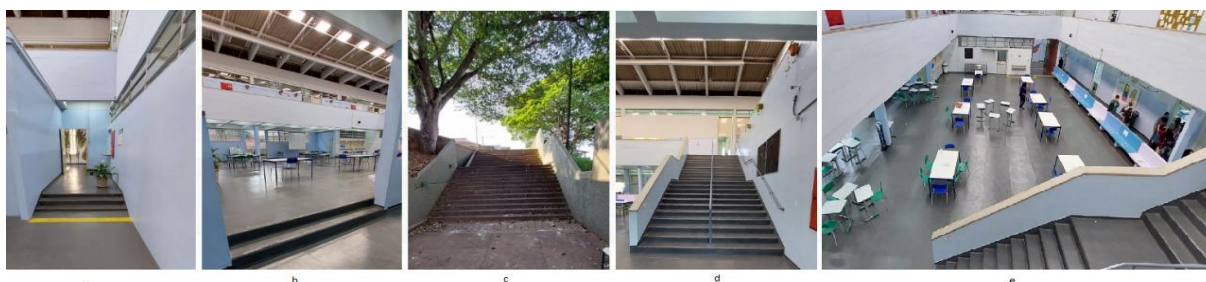
- Necessidade de rampas para cadeirantes - Conforme Figura 3;

Figura 3 - Necessidade de rampas.

Foi observado, nos itens analisados, que não existem Rampas de Acesso: aos P. C. R. (pessoa em cadeira de rodas), para o pavimento superior, onde se concentram salas de aula, sala de informática, coordenação e direção; Sanitários: não atendem às normas; Calçadas: são irregulares não tendo acessibilidade conforme exigências normativas.

| <b>Itens Analisados</b> | <b>Instalações</b> | <b>Situação</b> |
|---|---|---|
| Rampas de Acessibilidade | Não Existe | |

Sendo assim para o Instituto estar dentro das normas NBR9050 às melhorias deveram ocorrer com inclusão de Rampas de Acessibilidade aos P. C. R. (pessoa em cadeira de rodas), para o pavimento superior, onde se concentram salas de aula, sala de informática, coordenação e direção; Sanitários: adaptar conforme as normas; Calçadas: regularizar para acessibilidade conforme exigências normativas.

Seguindo a NBR 9050/2020 e contando com a ajuda de toda equipe da escola, que tem demonstrado boa vontade, pode-se iniciar um processo de adequação com intuito de sanar todas as irregularidades, começando pela rampa de acesso (acessibilidade de pessoas com deficiência motora). É necessário que sejam feitas rampas para o acesso de pessoas com deficiência motora, sanitários sigam as normas, regularização do piso de acesso à área interna e externa (calçadas) da escola, para assegurar o acesso às salas de aula, informática, quadra de esportes e biblioteca devem ser modificadas de forma correta para todos com deficiência tendo em vista os alunos.

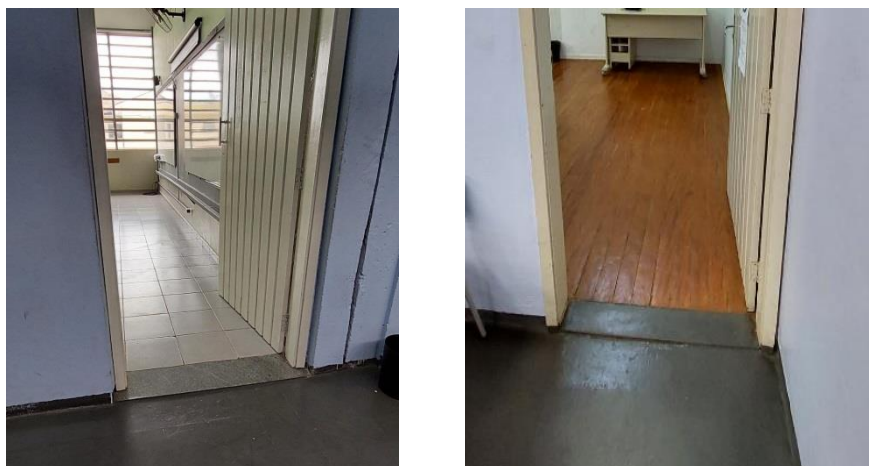
- Entrada das Salas de Aula e Informática Piso inadequado - Conforme Figura 5;

Figura 5 - Piso inadequado.

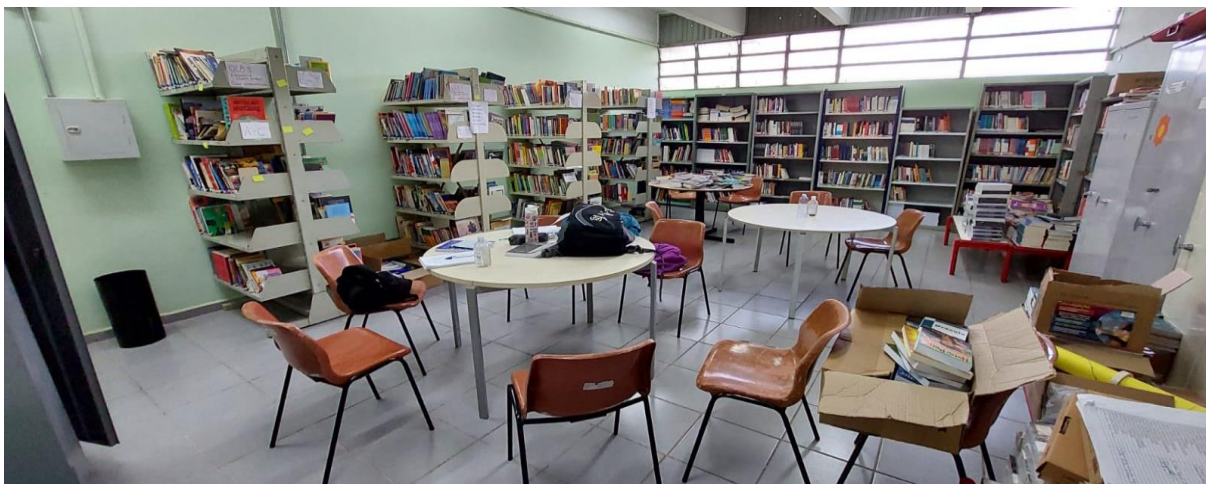
- Biblioteca inadequada e sem acessibilidade - Conforme Figura 7;

Figura 7 - Biblioteca.

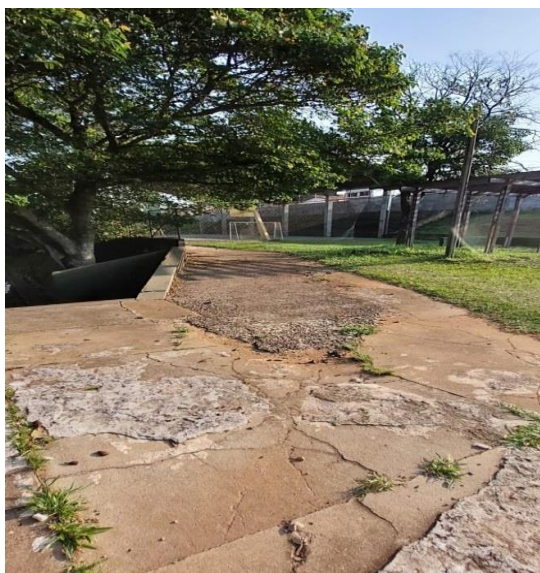
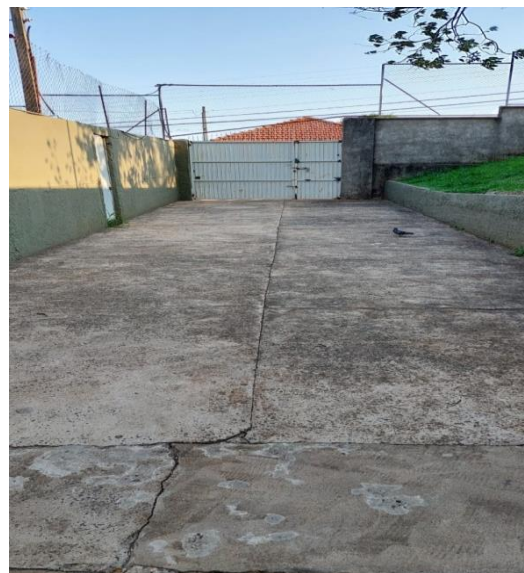
- Calçada interna inadequada e sem acessibilidade – Conforme Figura 8;

Figura 8 - Calçada interna.

| <b>Itens Analisados</b> | <b>Instalações</b> | <b>Situação</b> |
|---|---|---|
| Calçada Interna | Um total de 364 m <sup>2</sup> | Não estão adequadas as normas. |

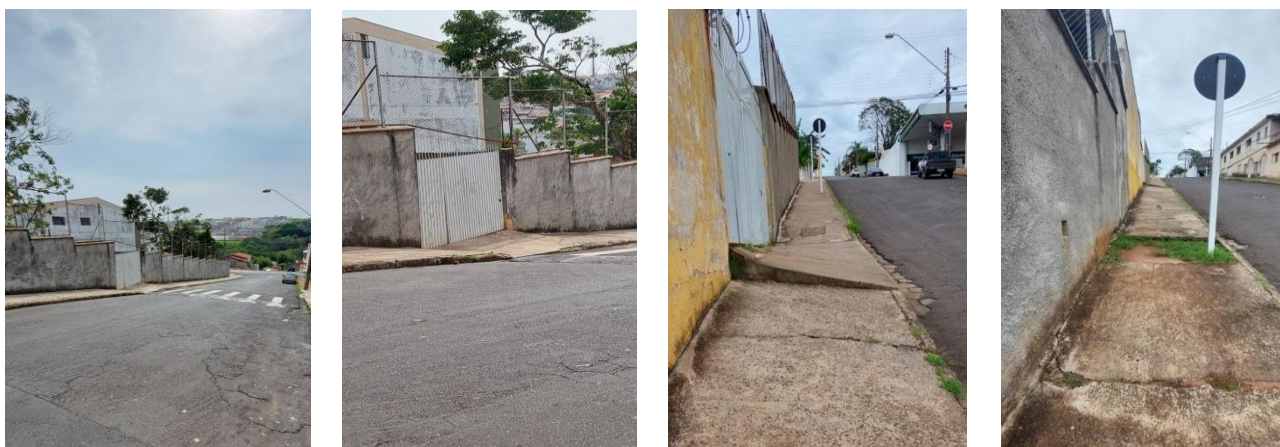
- Calçada externa inadequada e sem acessibilidade| Conforme Figura 9

Figura 9 - Calçada.

| <b>Itens Analisados</b> | <b>Instalações</b> | <b>Situação</b> |
|---|---|---|
| Calçada Externa | Um total de 3000 m <sup>2</sup> | 1000 m <sup>2</sup> não estão adequados às normas. |
