# **AVALIAÇÃO DOS EFEITOS QUE CAUSAM A ENERGIA VIBRATÓRIA DOS TRENS DE CARGA EM EDIFICAÇÕES QUE MARGEIAM A LINHA FÉRREA.**

**AUTOR - KELLY BONALUME CAMPELO**-kbonalume@gmail.com  
**ORIENTADOR – TAMARAVIEIRA PASCOTO** - profetamarapascoto@gmail.com  
FACULDADE GALILEU

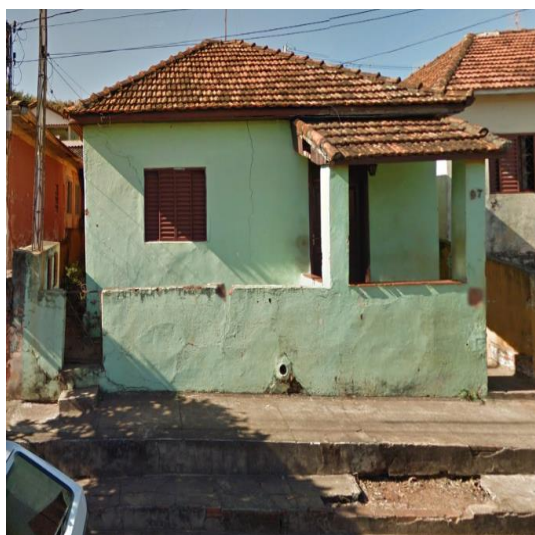
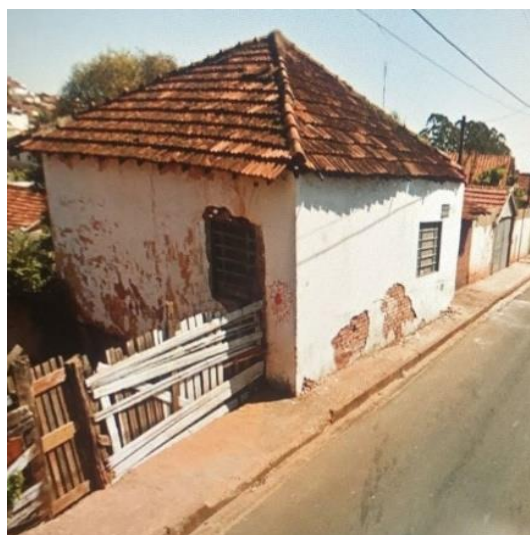
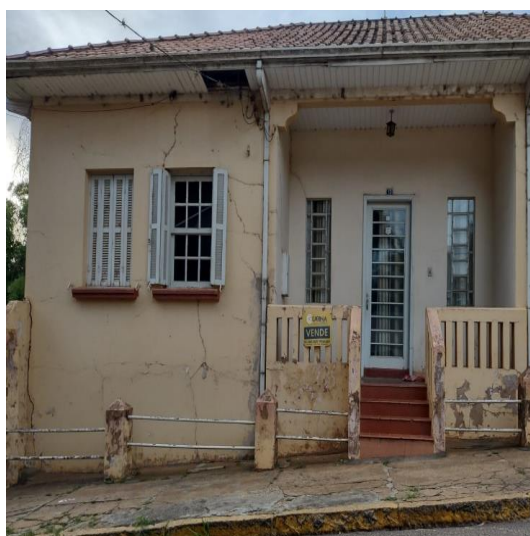
medições tem uma extensão de 120 metros ao longo da ferrovia e 50 metros de largura. Em todas essas casas foram observadas patologias peculiares, como fissuração nas fachadas das edificações que margeiam a ferrovia.

(C) Fissuras na fachada residência - (autora)

As medições foram realizadas na calçada da rua paralela a linha férrea, aproximadamente 15m de distância da linha férrea. A Figura 1,2 e 3 ilustram as fissuras nas fachadas.

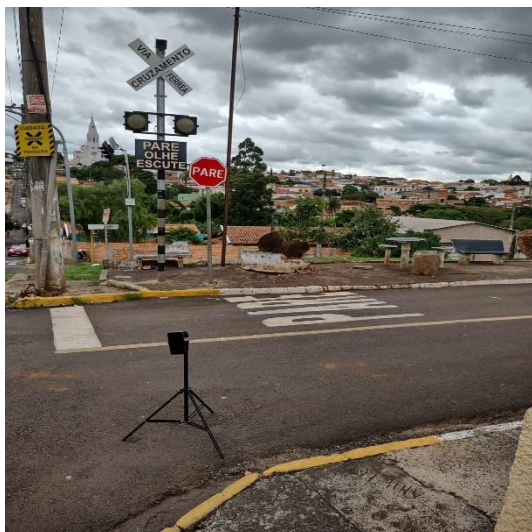
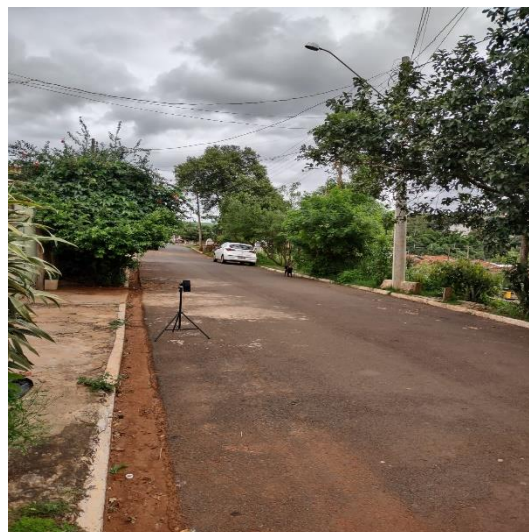
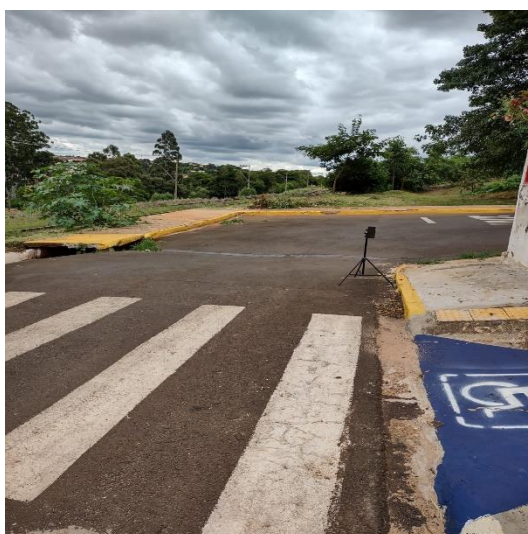
O aplicativo usado nas análises experimentais foi baixado em um celular para captação das ondas vibratórias. As informações foram importadas ao computador para compreensão dos dados. O acelerômetro foi fixado a um tripé instalado a 15 m de distância do eixo da ferrovia, a uma altura de 0,50m do solo, em pontos estratégicos para melhor captação dos dados. O uso do tripé foi pensado para que não houvesse nenhum tipo de interferência entre o solo e o aparelho, assim toda a vibração captada pelo acelerômetro fosse proveniente da vibração da composição.

(C) Medição da vibração – (autora)
