# **MANIFESTAÇÕES PATOLÓGICAS EM DUAS OBRAS DE ARTE ESPECIAL DE CONCRETO ARMADO NA CIDADE DE BOTUCATU – SP**

FACULDADE GALILEU

Foi feito um estudo de caso em duas obras na cidade de Botucatu, SP, sendo uma ponte e um viaduto. O critério para avaliar as manifestações patológicas presente na estrutura destas duas obras e suas prováveis origens e determinação do melhor método de correção foi por meio de análise visual e registro fotográfico, tendo como referência a metodologia proposta por Sousa *et al.* (2017).

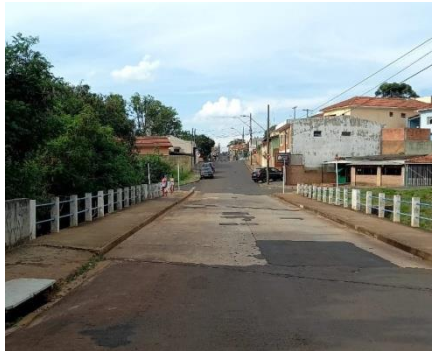
FIGURA 2 - Ponte localizada na Rua Curuzu da cidade de Botucatu, SP.

A visita foi realizada no dia 22 de setembro de 2021 em uma ponte sobre o rio Lavapés localizada na Rua Curuzu, na cidade de Botucatu, SP (Figura 2), localização geográfica 22°52'53.5"S 48°26'22.4"W. O comprimento da ponte é de 40 m, composto de 6 pilares de concreto armado, vão de 20 m com passeio e guarda corpo.

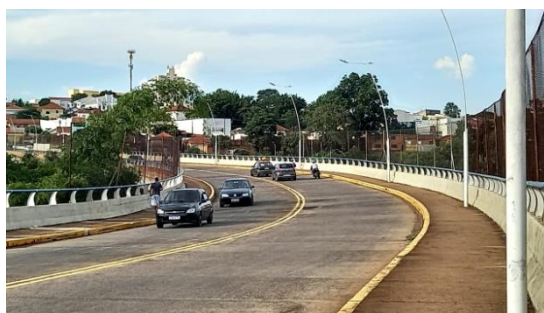
FIGURA 3 - Viaduto elevado Bento Natel localizado na Rua Manoel Álvaro Guimarães em Botucatu, SP.

O viaduto está localizado Rua Manoel Álvaro Guimarães, na cidade de Botucatu SP (Figura 3), localização geográfica 22°52'31.2"S 48°27'00.5"W, foi projetado para a passagem de veículos que interliga o setor central com o setor norte, sendo escolhido para este estudo de caso por ser a obra de arte especial municipal inaugurada 22 de novembro de 1975. A visita foi realizada no dia 22 de dezembro de 2021.

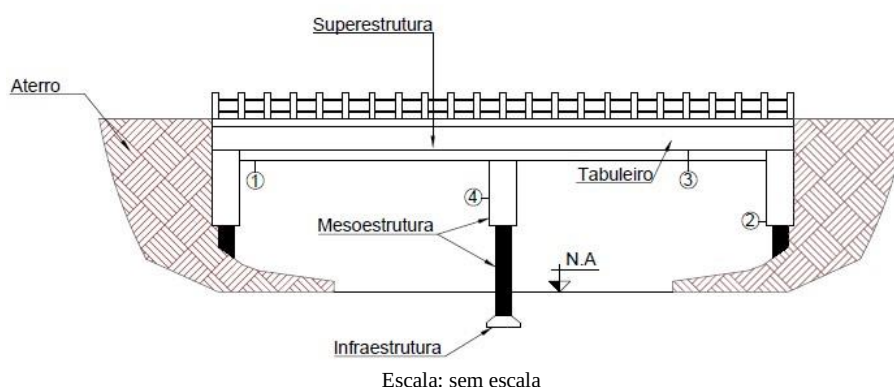
FIGURA 4 - Elemento constituinte da ponte localizada na Rua Curuzu da cidade de Botucatu, SP.

Na etapa de inspeção foram encontradas diferentes categorias de manifestações patológicas causada por diversos agentes causadores. As patologias que foram encontradas são: Número 1- cobrimento insuficiente do concreto; número 2- corrosão das armaduras; número 3- manchas de carbonatação e; número 4- segregação no concreto.
