**ANÁLISE DE DEFORMAÇÃO ESTRUTURAL NO**  
**PROCESSO DE MONTAGEM EM FUSELAGENS**  
**AERONAUTICAS.**

Trabalho de Conclusão de Curso apresentado como  
requisito a obtenção do título de Bacharel em  
Engenharia Civil, na Faculdade Galileu Botucatu.

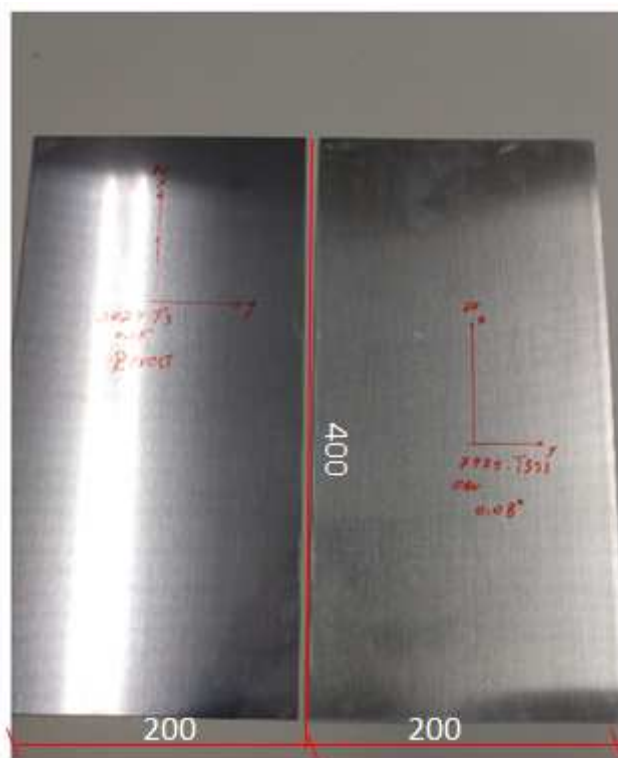
Os revestimentos são fabricados com chapa de liga de alumínio e cobre LIGA 2024-T3 com espessura de 0.080” ALCLAD

As cavernas são fabricadas a partir de liga de alumínio e zinco LIGA 7475-O com espessura de 0.040” ALCLAD.

*Figura 12 Chapas utilizadas no CDP.; próprio autor*

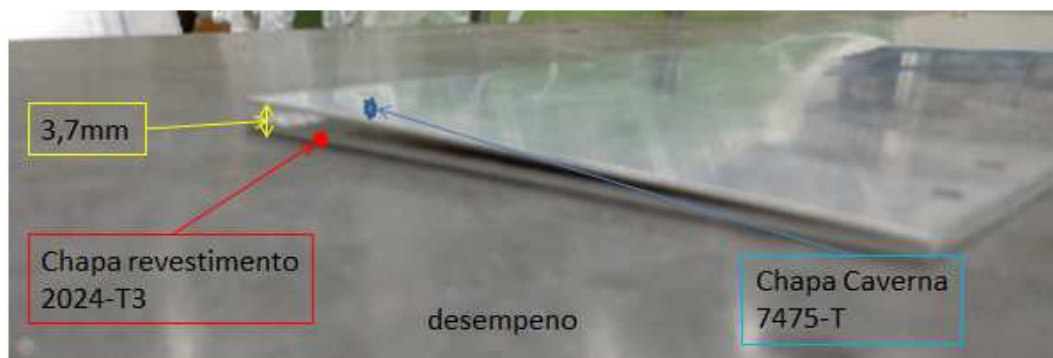
os processos de tratamento térmico, envelhecimento artificial e desempenho mecânico, onde ao final fica evidente que a chapa não está 100% plana com pequenas deformidades quando se coloca no desempenho, esta é uma condição inerente e que ocorre devido ao tratamento térmico. Porém esta falta de planeza com a chapa solta é facilmente corrigida com aplicação de uma força aproximada de 50gr.

*Figura 13 Verificação das Chapas utilizadas no CDP antes da cravação.; próprio autor*

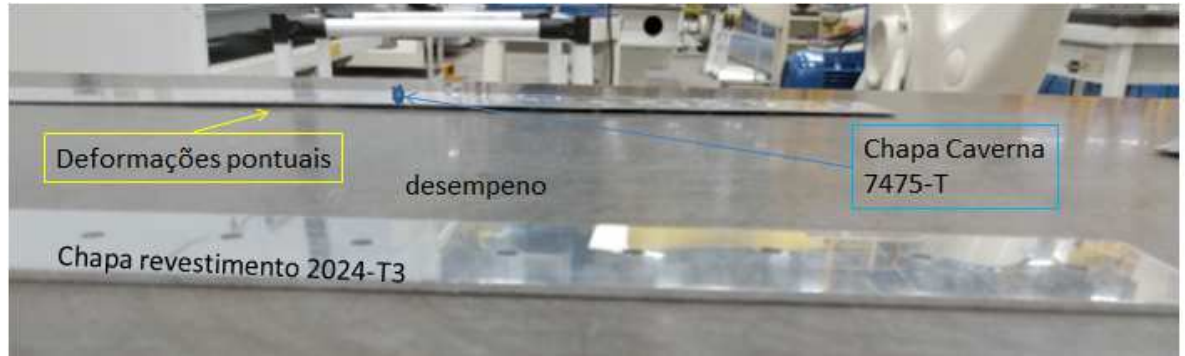
Depois de descravado os prendedores, as chapas voltaram novamente ao desempenho, onde constatou-se que a chapa que representava o revestimento voltava a ficar perfeitamente assentada ao desempenho, e a chapa que representava as cavernas, no desempenho ainda apresentavam as deformidades iniciais antes da cravação, e a correção destas deformidades, uma força aproximada de 50g foi suficiente. Como a chapa tinha 80000cm<sup>2</sup> cada, as chapas foram levadas ao setor de corte, onde foi solicitado que se cortasse uma tira de 20cm por 250cm esta tira era exatamente a região onde os prendedores foram removidos, desta forma a intensão era eliminar a área de influência da chapa que não foi cravada, e manter apenas a área da região descravada, para assim avaliar novamente no desempenho, onde foi possível verificar que as condições ficaram inalteradas, ou seja, a tira de chapa cravada e posteriormente descravada, desta forma mantendo as tensões dos furos expandidos intrínseca a ela, quando vista no desempenho para a amostra do revestimento ficou perfeitamente assenta, de forma que foi possível concluir que a influência de cravação para este tipo de chapa 2024-T3 de 0,080" com área de 5000

cm², visualmente não foi afetado pela expansão de 10 prendedores com Ø de 5/32" e passo de 25,6mm. A mesma conclusão para a chapa 7475 de 0,040", uma vez que ela manteve novamente as condições iniciais após cravada.

Figura 14 Verificação das Chapas utilizadas no CDP após da cravação.; próprio autor

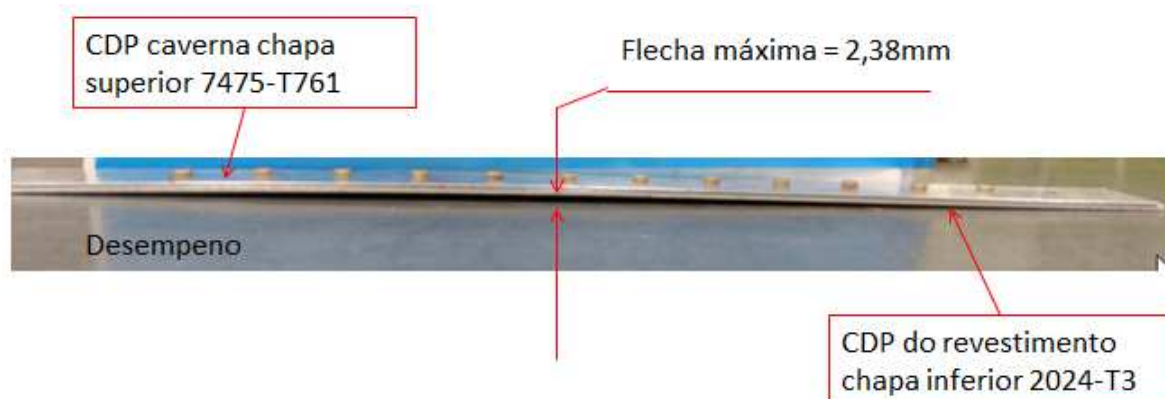
Com o CDP pronto o mesmo foi cravado em máquina de cravação semi automática, pois nas rebitadoras automáticas este processo não seria possível uma vez que os furos já estavam executados, após a cravação observou-se que os CDPs se enflecharam, contudo é importante notar que o sentido da flecha ficou no sentido oposto ao que se esperava, uma vez que a maioria dos estudos na literatura por mim consultado, diz que após a cravação o painel fecha, ou seja fica coma curvatura menor, no CDP o sentido da flecha mostra exatamente o contrário, o CDP abriu ao invés de fechar, desta forma aumentando a expectativa de que realmente a posição dos furos varia após a cravação, vide figura 27

*Figura 27 sentido da flecha percebida após a cravação, próprio autor.*

Neste ponto o CDP foi descravado e foram instalados novamente prendedores porem desta vez foi alterado a direção do prendedor que ficou com a contra cabeça pelo lado do CDP do revestimento, e nos CDPs anteriores, a posição da contra cabeça ficava no CDP da Caverna, Neste experimento, observou-se que o sentido da flecha também mudou, agora foi possível observar o efeito que explica que o painel “fecha” contudo na prática os prendedores não são cravados desta forma, este experimento reforçou a desconfiança que a posição dos furos é quem determina realmente o sentido da flecha.

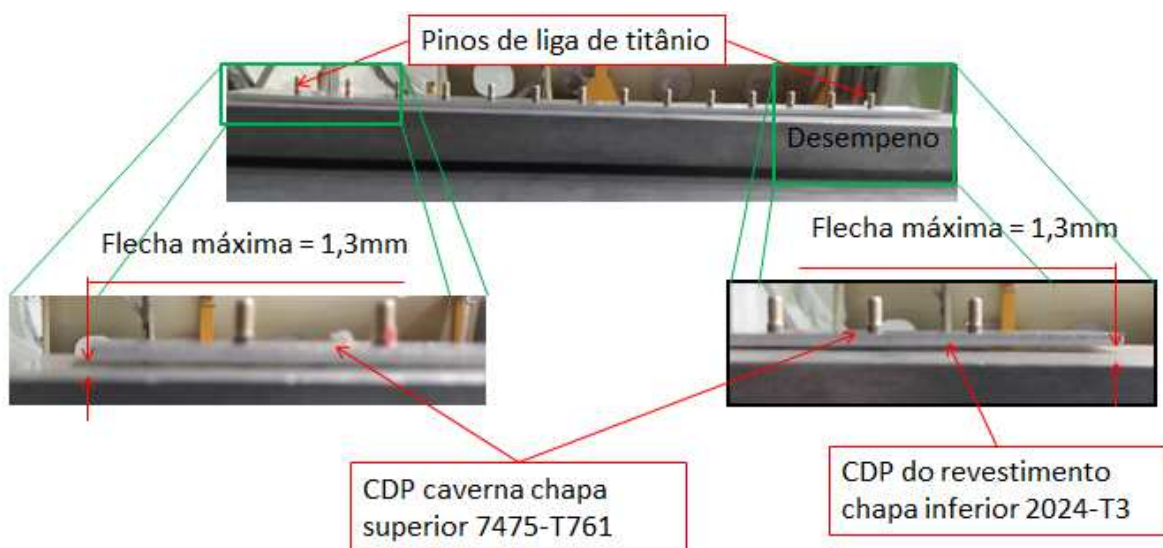
Uma vez instalados os pinos no novo corpo de prova, verificou-se que ele também se encurvou, porém com uma flecha bem menor, conforme figura abaixo.

Figura 28 CDP com pinos em liga de titânio, próprio autor

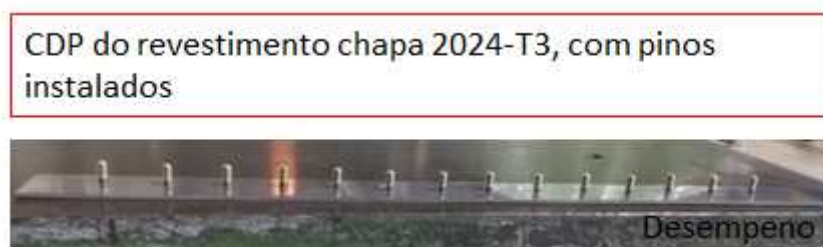
E mais uma vez ao se retirar os pinos as chapas voltam a condição original, porém, desta vez, os pinos foram reinstalados apenas na chapa que serve como estudo do revestimento ou seja a chapa 2024-T3, ao se reinstalar os pinos nesta chapa, a intenção foi voltar as tensões que poderiam estar agindo na zona elástica do material e ai verificar se esta interação deformaria ou não o CDP. Constatou-se desta forma que mesmo com os pinos instalados apenas na chapa do revestimento esta interação não foi suficiente para deformá-lo conforme pode ser visto na figura 29.

Figura 29 chapa 2024-T3 instalada com pinos, próprio autor

Assim verifica-se que, mesmo que haja uma força residual atuando na zona elástica do material esta não foi suficiente para deformá-lo.
